Projekt :	Remont pokrycia dachowego dachu w Kościele PW Wniebowstąpienia Pańskiego w Pogwizdowie		
Adres :	Pogwizdów, dz nr 65, obręb Pogwizdów		
Investor :	Parafia w Kwietnikach		
Projektant :	Kwietniki 27 , 59-411 Paszowice		
Opracował :	mgr inż. arch. Daniel Wilk	upr. nr 34/DSOKK/2013	
Tytuł rysunku :	Tomasz Cichoński

Rzut więźby dachowej

Branża :	Data :	Stadium :	Skala/Arkusz :	Nr rysunku :
INWENTARYZACJA	Październik 2020	PB	1:100/A3	I-05

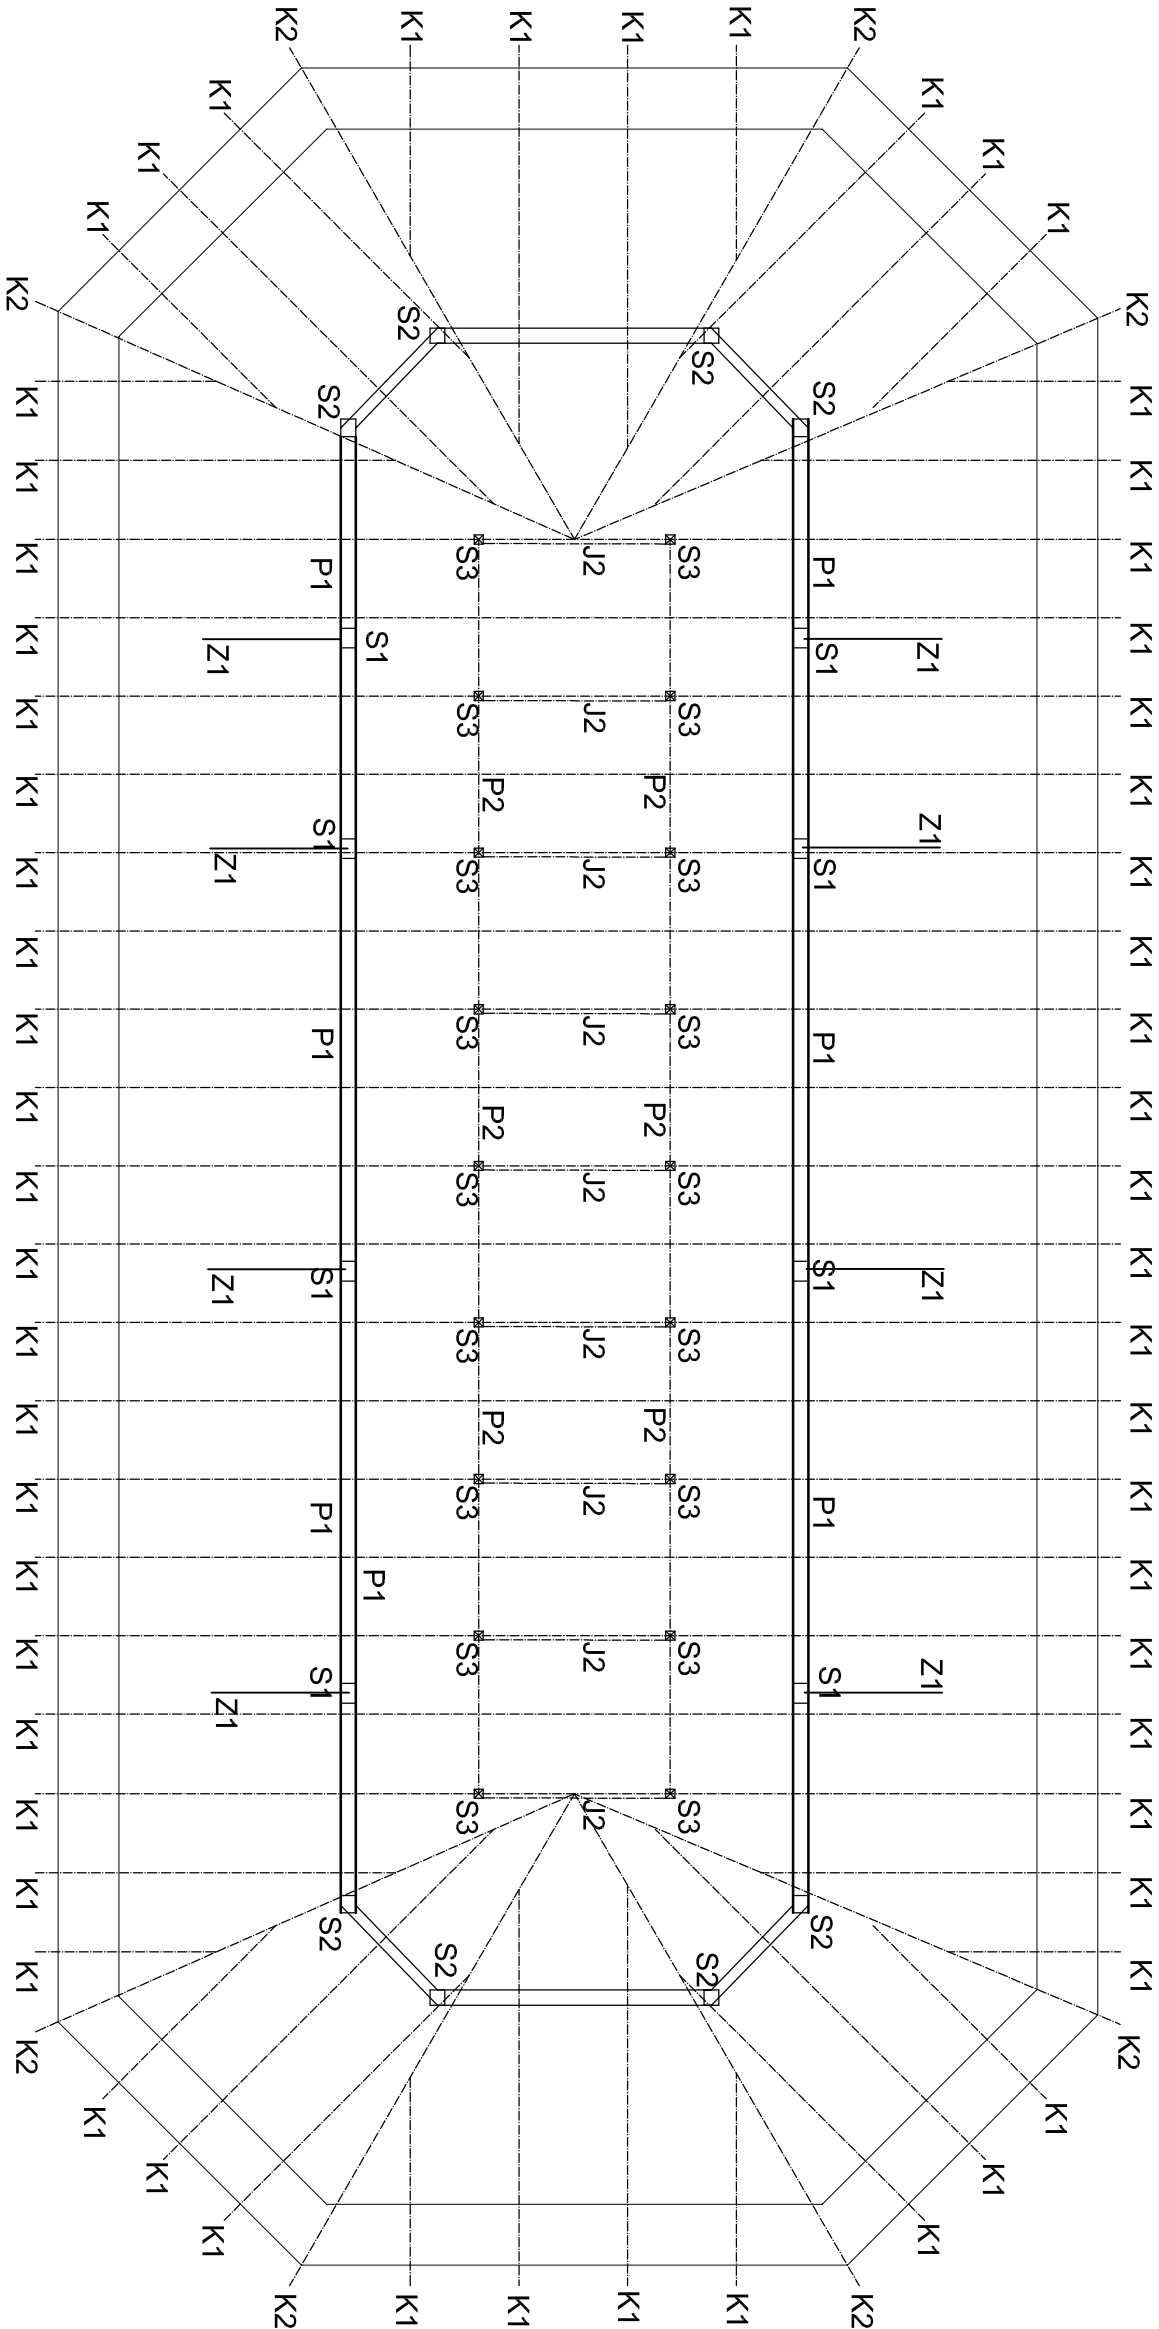
L.p.	Nazwa elem.	szer x wys.	ocena stanu tech.
1.	krokiew K1	16x17 cm	stan dobry
2.	krokiew K2	16x17 cm	stan dobry
3.	słup S1	26x20 cm	stan dobry
4.	słup S2	20x23 cm	stan dobry
5.	słup S3	20x23 cm	stan dobry
6.	platew P1	20x24 cm	stan dobry
7.	platew P2	16x18 cm	stan dobry
8.	jętki J1	20x24 cm	stan dobry
8.	jętki J2	16x16 cm	stan dobry
9.	belki B1	20x24 cm	stan dobry
10.	zastrza Z1	16x17 cm	stan dobry

- Uwaga:
- Po demontażu istniejącego pokrycia dachowego należy ocenić stan techniczny więźby dachowej.
 - W przypadku stwierdzenia elementów uszkodzonych, zmuszających lub zaatakowanych przez grzyby lub owady należy te elementy wymienić na nowe.
 - Istniejącą więźbę dachową należy oczyścić z zabrudzeń, owadów i pleśni i poddać impregnacji.
