Projekt :	Remont pokrycia dachowego w Kościele PW Wniebowstąpienia Pańskiego w Pogwizdowie		
Adres :	Pogwizdów, dz nr 65, obręb Pogwizdów		
Inwestor :	Parafia w Kwietnikach Kwietniki 27 , 59-411 Paszowice		
Projektant :	mgr inż. arch. Daniel Wilk	upr. nr 34/DSOKK/2013	
Opracował :	Tomasz Cichoński		
Tytuł rysunku :	Przekrój przez dach

Branża :	Data :	Stadium :	Skala/Arkusz :	Nr rysunku :
INWENTARYZACJA	Październik 2020	PB	1:50/A3	I-06

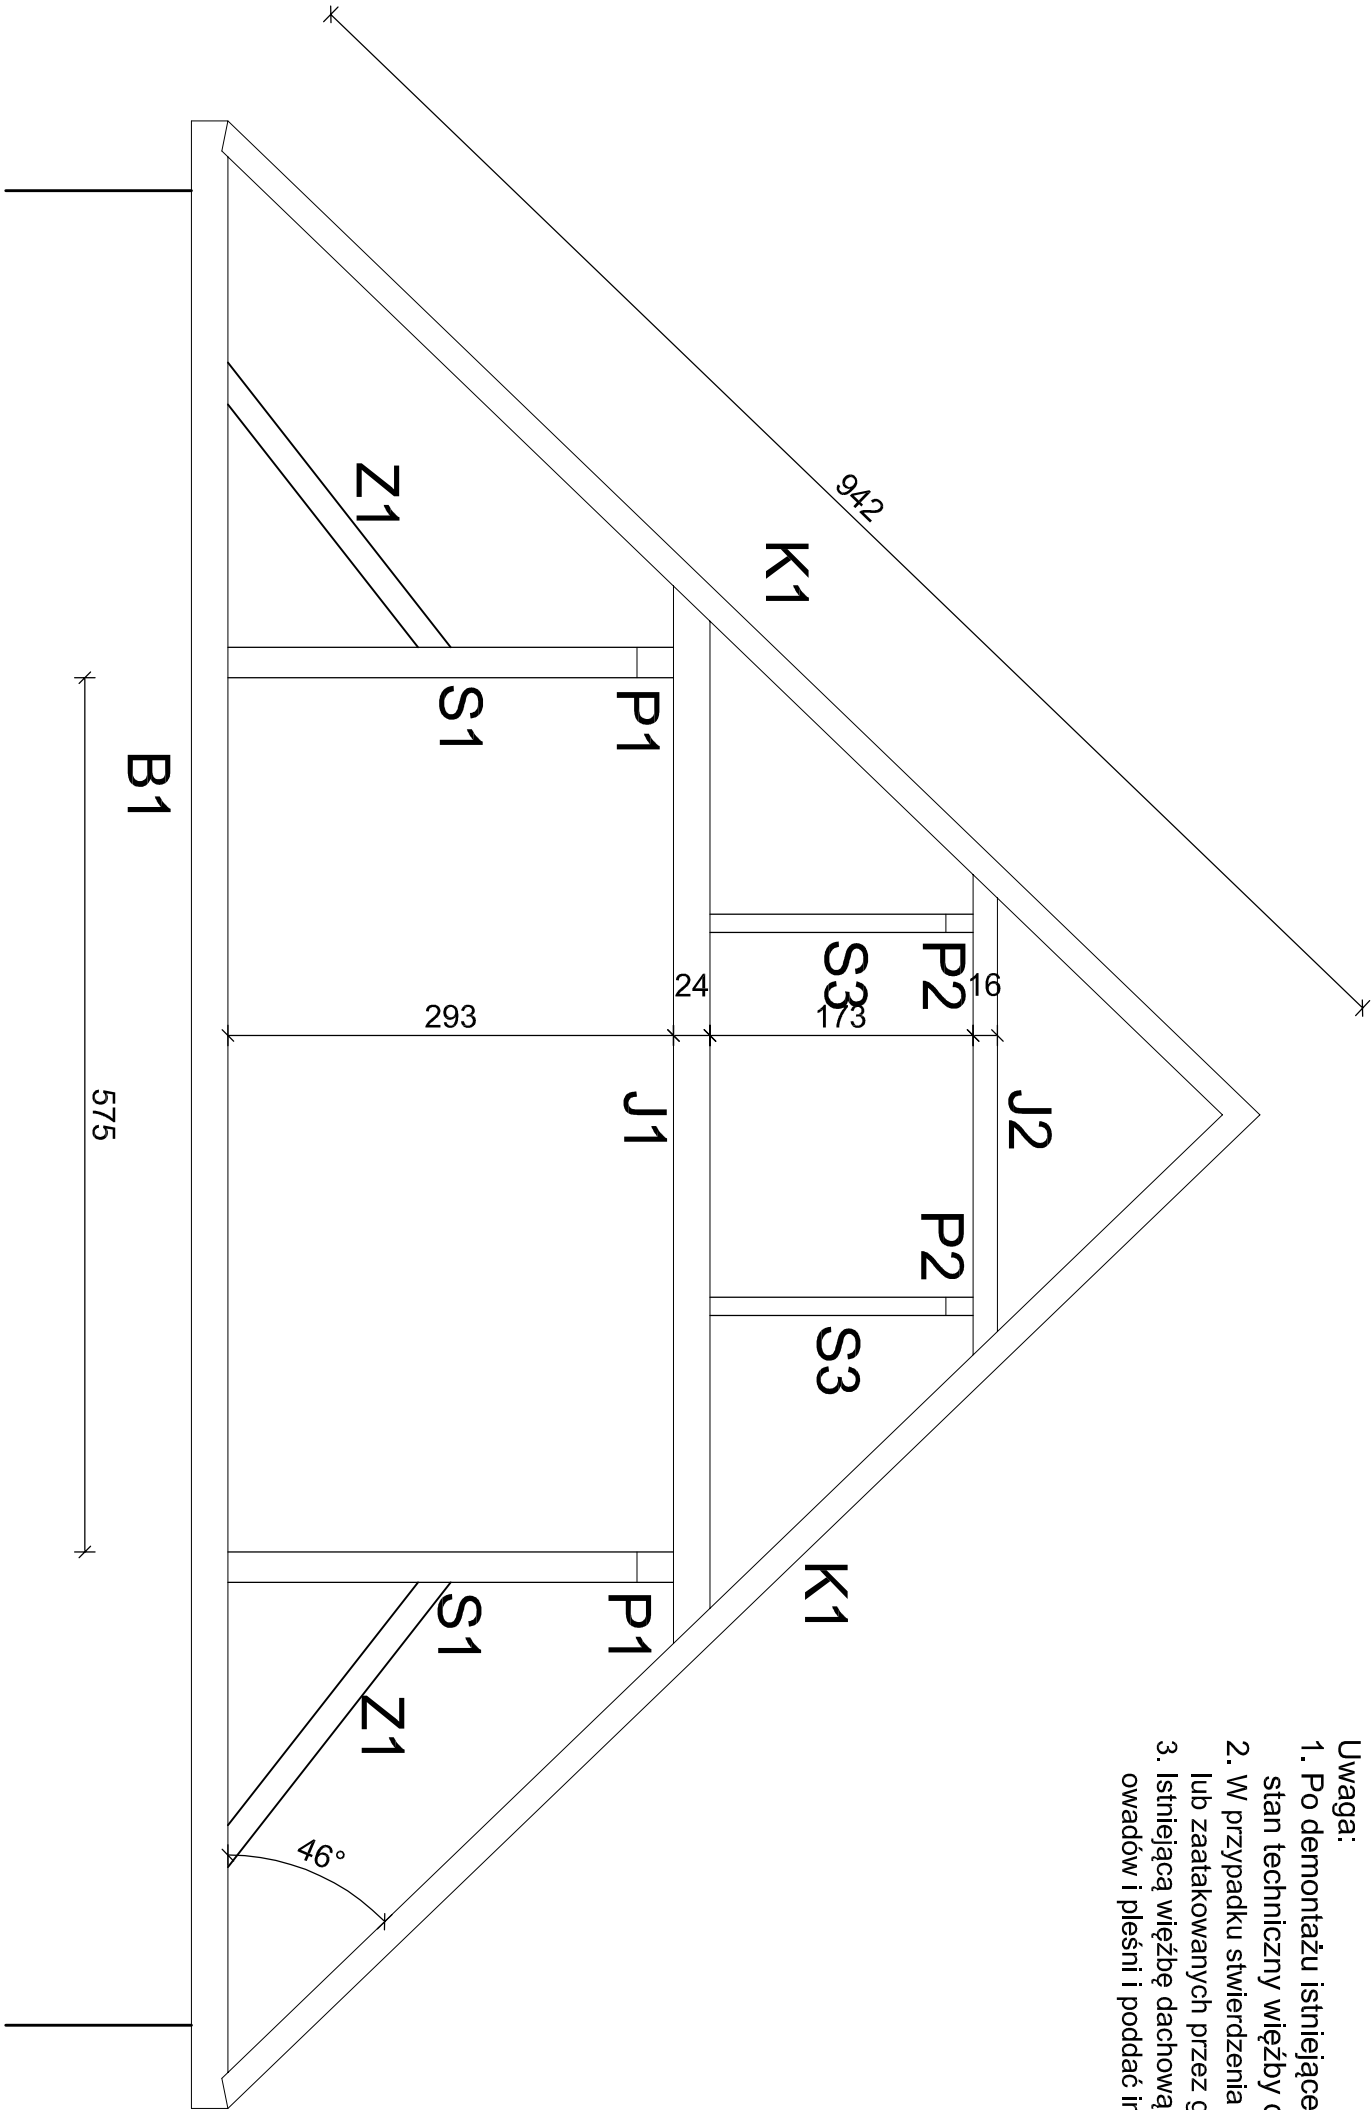
L.p.	Nazwa elem.	szer x wys.	ocena stanu tech.
1.	krokiew K1	16x17 cm	stan dobry
2.	krokiew K2	16x17 cm	stan dobry
3.	słup S1	26x20 cm	stan dobry
4.	słup S2	20x23 cm	stan dobry
5.	słup S3	20x23 cm	stan dobry
6.	płatew P1	20x24 cm	stan dobry
7.	płatew P2	16x18 cm	stan dobry
8.	jętki J1	20x24 cm	stan dobry
8.	jętki J2	16x16 cm	stan dobry
9.	belki B1	20x24 cm	stan dobry
10.	zastrza Z1	16x17 cm	stan dobry

- Uwaga:
- Po demontażu istniejącego pokrycia dachowego należy ocenić stan techniczny więźby dachowej.
 - W przypadku stwierdzenia elementów w uszkodzonych, zmurstałych lub zaatakowanych przez grzyby lub owady należy te elementy wymienić na nowe.
 - Istniejącą więźbę dachową należy oczyścić z zabrudzeń, owadów i pleśni i poddać impregnacji.
