Projekt :	REMONT POKRYCIA DACHOWEGO I PRZEDSIIONKA WEJŚCIOWEGO KOŚCIOŁA PW. ŚW. JÓZEFA OBLUBIEŃCA NMP W KWIEŃNIKACH		
Adres :	Kwieńniki 27, dz nr 35, obręb Pogwizdów		
Investor :	Parafia w Kwieńnikach Kwieńniki 27 , 59-411 Paszowice		
Projektant :	mgr inż. arch. Agnieszka Wojska-Cielinska	upr. nr 01/DSOKK/2022	
Opracował :	Tomasz Cichoński		
Tytuł rysunku :	Elewacja południowa

Branża :	Data :	Stadium :	Skala/Arkusz :	Nr rysunku :
INWENTARYZACJA	Grudzień 2023	PAB	1:150/A3	I-02

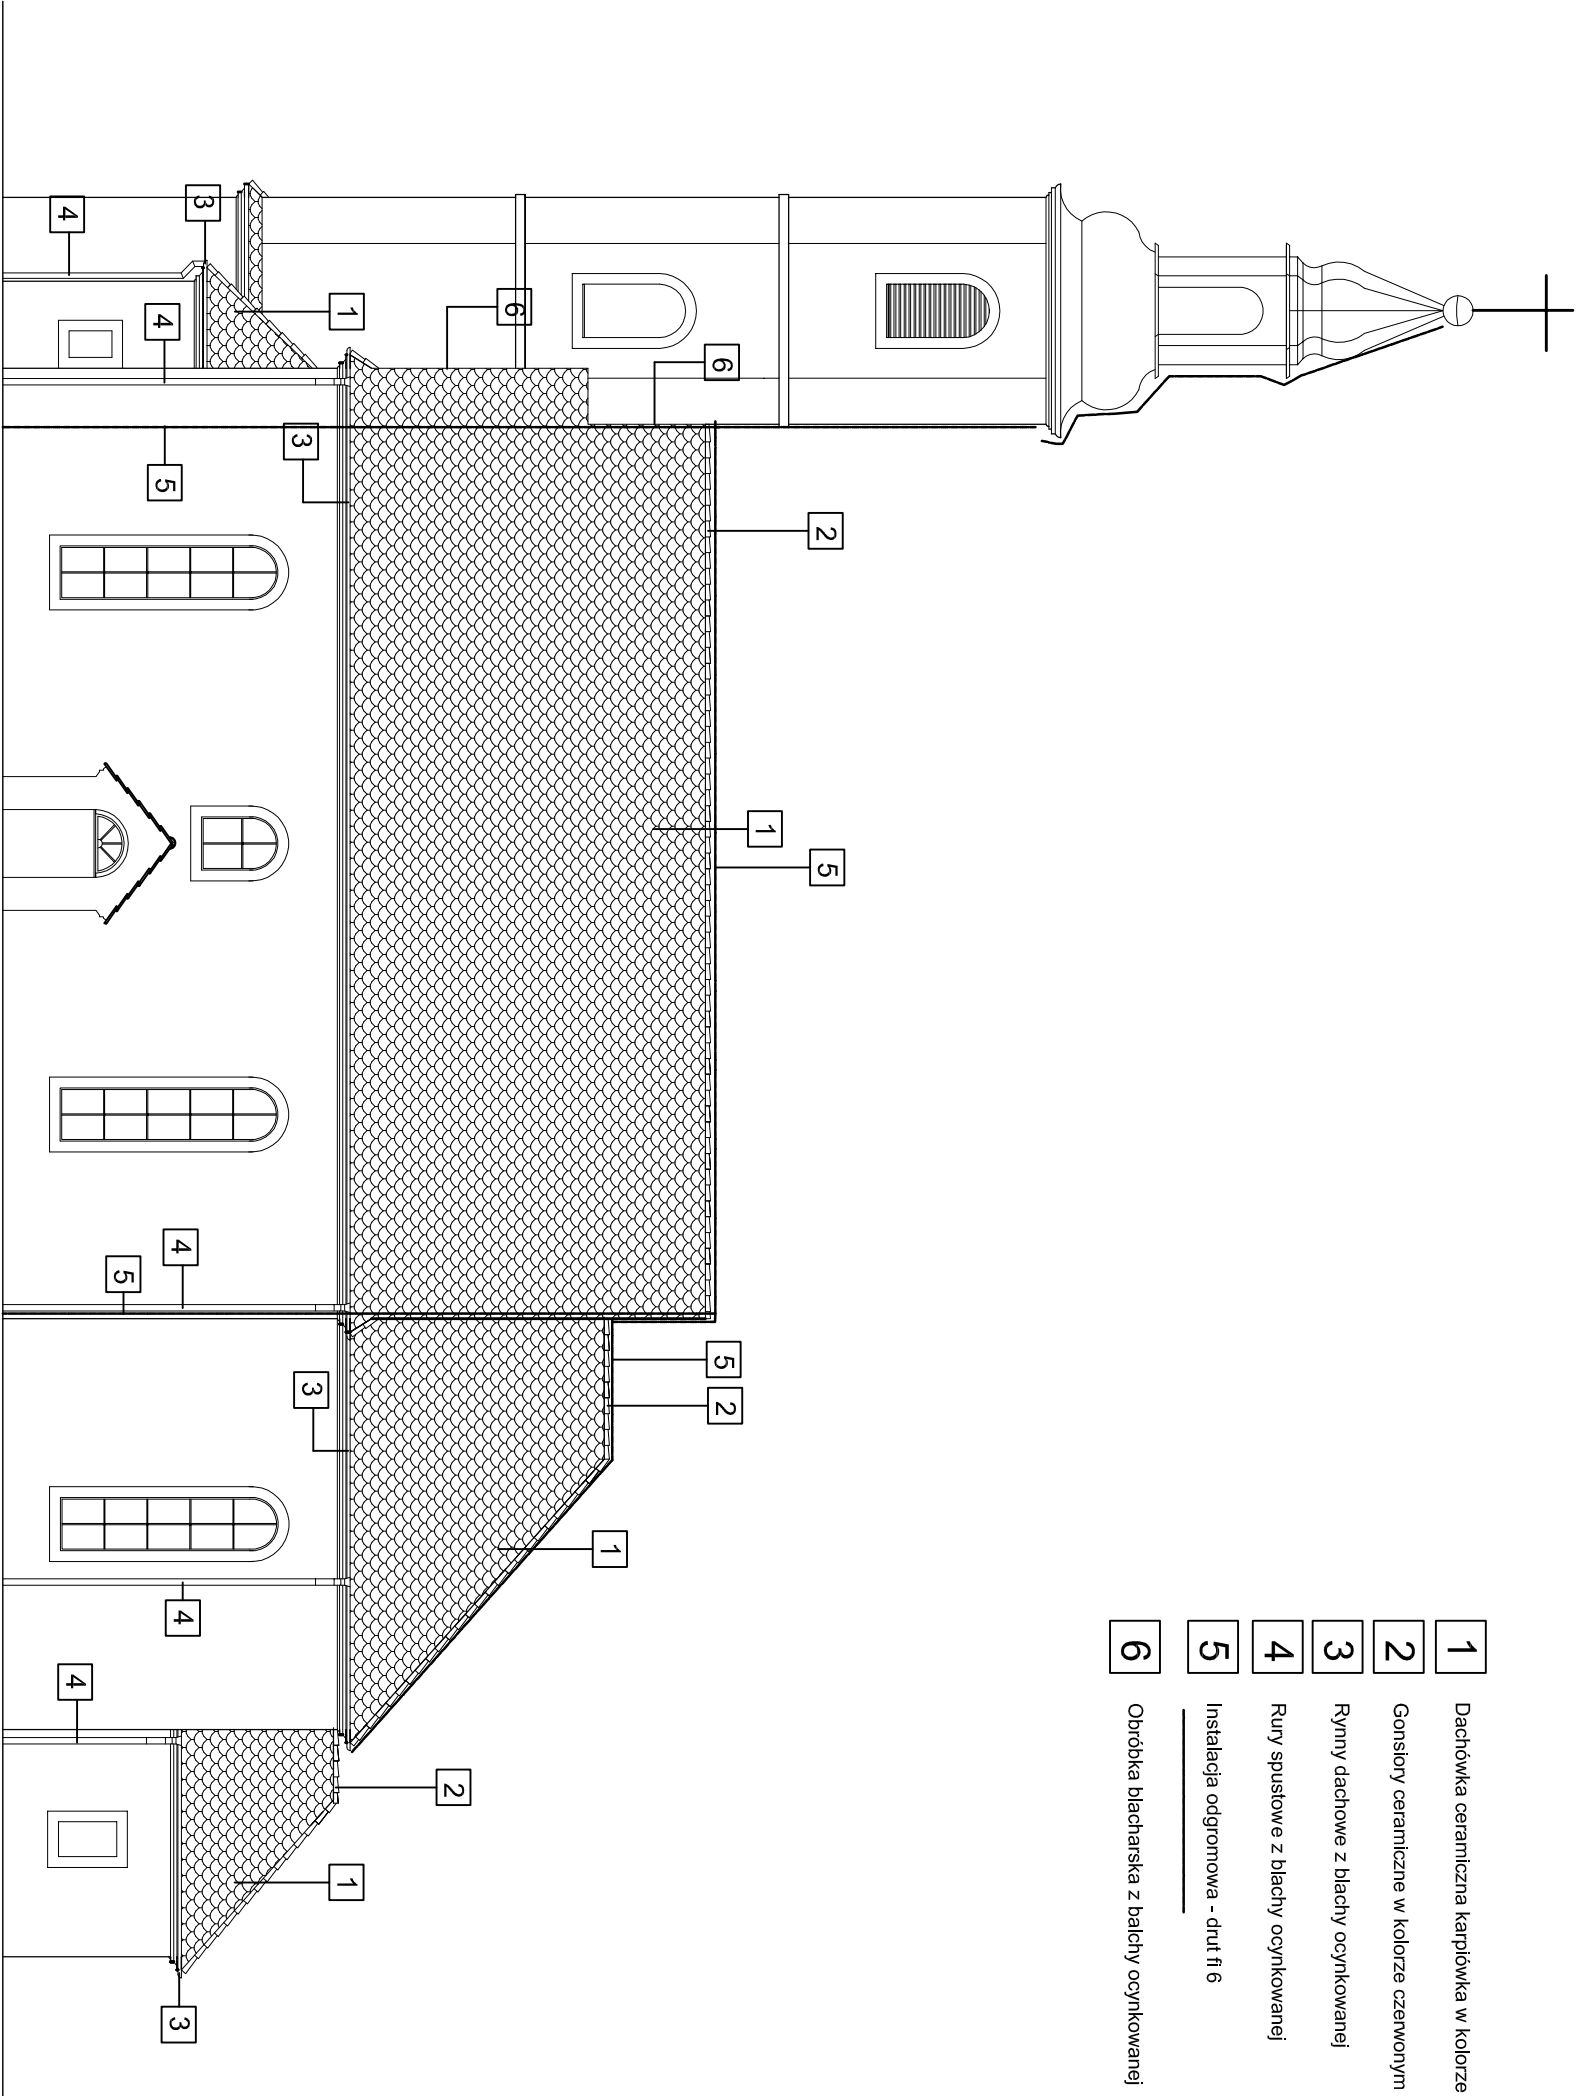
Dachówka ceramiczna karpówka w kolorze czerwonym
- 2

Gonsiory ceramiczne w kolorze czerwonym
- 3

Rywny dachowe z blachy ocynkowanej
- 4

Rury spustowe z blachy ocynkowanej
- 5

Instalacja odgromowa - drut fi 6
- 6

Obróbka blacharska z blachy ocynkowanej

- Uwaga:
- Po demontażu istniejącego pokrycia dachowego należy ocenić stan techniczny więzby dachowej.
 - W przypadku stwierdzenia elementów uszkodzonych, zmuszałych lub zaatakowanych przez grzyby lub owady należy te elementy wymienić na nowe.
 - Istniejącą więzbę dachową należy oczyścić z zabrudzeń, owadów i pleśni i poddać impregnacji.
