Projekt :	REMONT POKRYCIA DACHOWEGO I PRZEDSIIONKA WEJŚCIOWEGO KOŚCIOŁA PW. ŚW. JÓZEFA OBLUBIEŃCA NMP W KWIEŃNIKACH		
Adres :	Kwietniki 27, dz nr 35, obręb Pogwizdów		
Inwestor :	Parafia w Kwietnikach Kwietniki 27, 59-411 Paszowice		
Projektant :	mgr inż. arch. Agnieszka Wolska- Cielieńska	upr. nr 01/DSOKK/2022	
Opracował :	Tomasz Cichoński		
Tytuł rysunku :	Elewacja zachodnia		
Branża :	Data :	Stadium :	Skala/Arkusz :
INWENTARYZACJA	Grudzień 2023	PAB	1:100/A3
			Nr rysunku : I-03

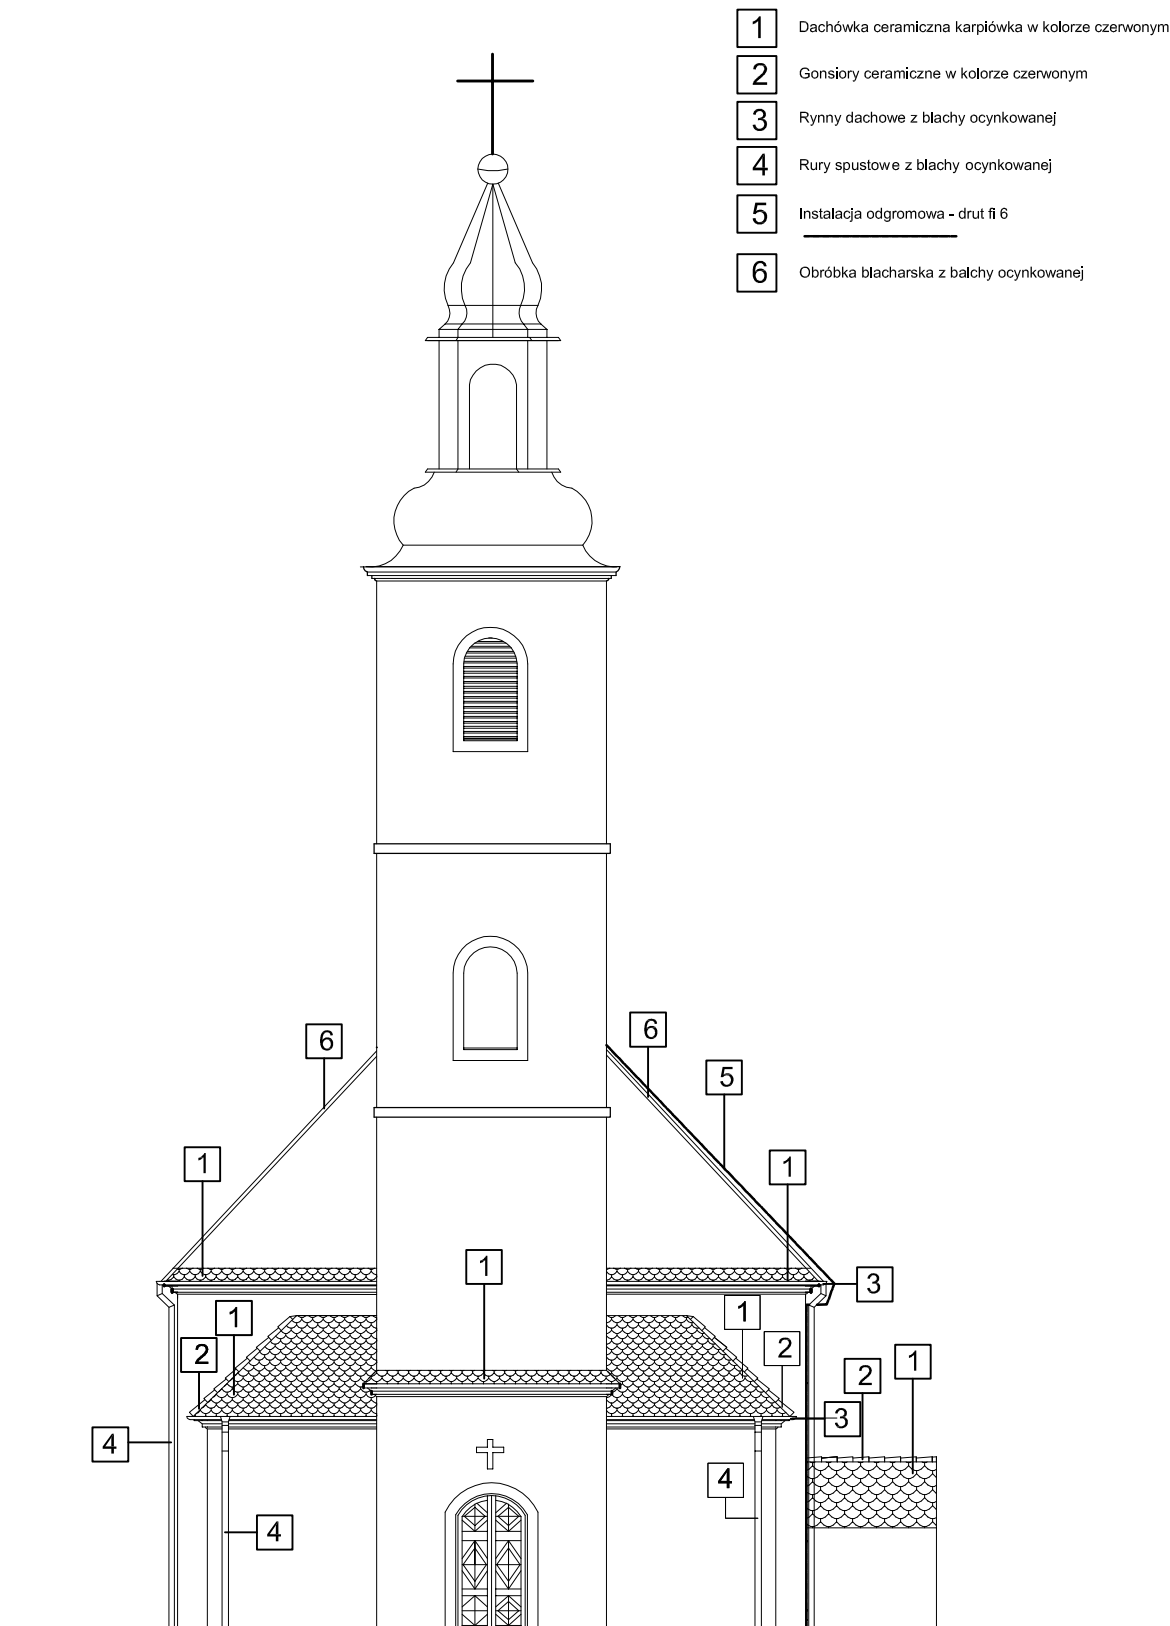
Uwaga:
1. Po demontażu istniejącego pokrycia dachowego należy ocenić stan techniczny więzby dachowej.
2. W przypadku stwierdzenia elementów uszkodzonych, zmuszających lub zaatakowanych przez grzyby lub owady należy te elementy wymienić na nowe.
3. Istniejącą więzbę dachową należy oczyścić z zabrudzeń, owadów i pleśni i poddać impregnacji.
