Projekt :	REMONT POKRYCIA DACHOWEGO I PRZEDSIONKA WEJŚCIOWEGO KOŚCIOŁA PW. ŚW. JÓZEFA OBLUBIEŃCA NMP W KWIETNIKACH		
Adres :	Kwietniki 27, dz nr 35, obręb Pogwizdów		
Investor :	Parafia w Kwietnikach Kwietniki 27 , 59-411 Paszowice		
Projektant :	mgr inż. arch. Agnieszka Wojska-Cielinska	upr. nr 01/DSOKK/2022	
Opracował :	Tomasz Cichoński		
Tytuł rysunku :

Rzut więźby dachowej

Branża :	Data :	Stadium :	Skala/Arkusz :	Nr rysunku :
ARCHITEKTURA	Grudzień 2023	PAB	1:100/A3	A-05

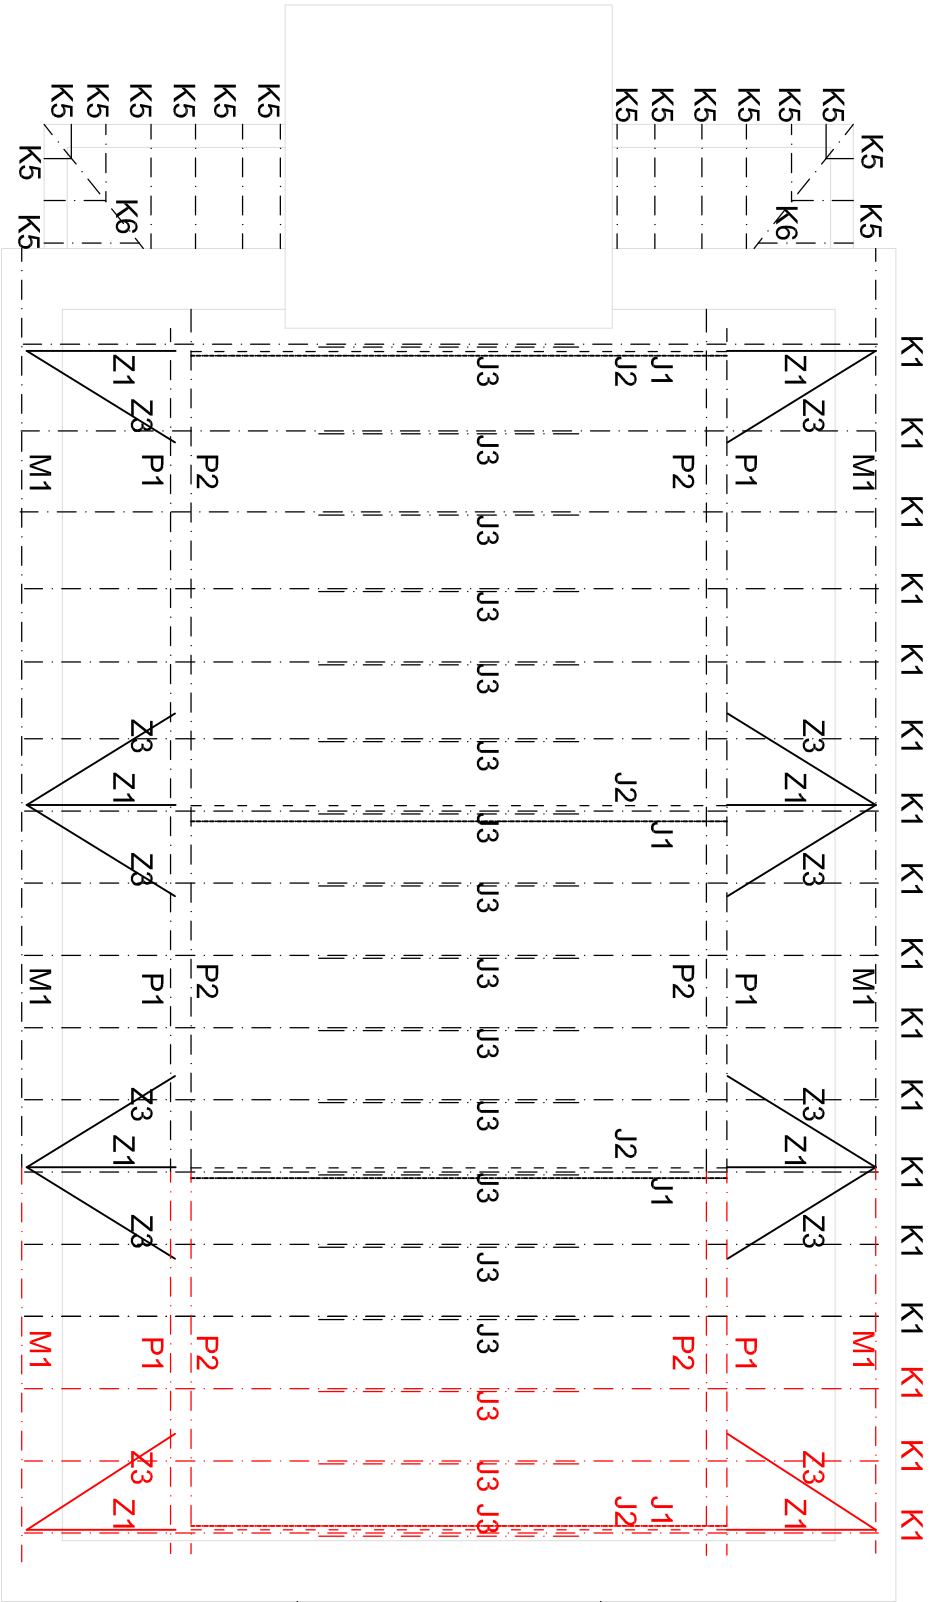
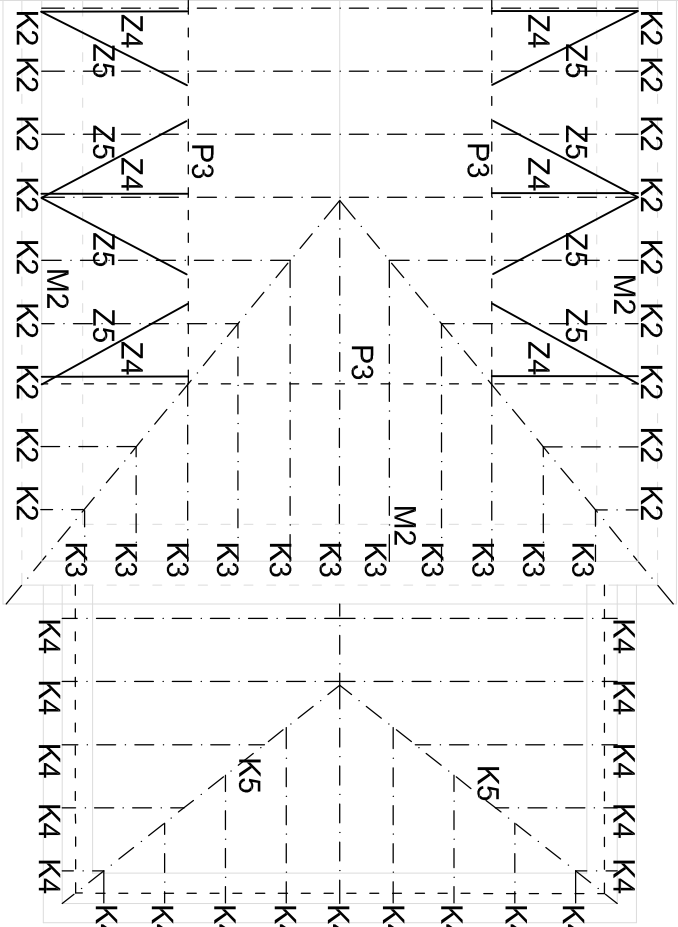
W kolorze czerwonym zaznaczono elementy do wymiany

L.p.	Nazwa elem. szer x wys.	ocena stanu tech.	elementy do wymiany.
1.	krokiew K1 17x20 cm	stan dobry	6 szt stan zły- do wymiany
2.	krokiew K2 16x17 cm	stan dobry

3.	krokiew K3 16x17 cm	stan dobry	
4.	krokiew K4 16x17 cm	stan dobry	
5.	krokiew K5 16x17 cm	stan dobry	
6.	krokiew K6 16x17 cm	stan dobry	
7.	platew P1 19x24 cm	stan dobry	2 szt na odcinku ok 5,0 m stan zły-do wymiany

8.	platew P2 16x16 cm	stan dobry	2 szt na odcinku ok 5,0 m stan zły-do wymiany
8.	platew P3 18x20 cm	stan dobry	
9.	murłata M1 18x18 cm	stan dobry	
10.	murłata M2 18x18 cm	stan dobry

11.	murłata M3 18x18 cm	stan dobry	
12.	jętki J1 18x22 cm	stan dobry	1 szt stan zły- do wymiany
13.	jętki J2 17x20 cm	stan dobry	1 szt stan zły- do wymiany

14.	jętki J3 17x20 cm	stan dobry	3 szt stan zły- do wymiany
15.	zastrzał Z1 23-36x20 cm	stan dobry	1 szt stan zły- do wymiany
16.	zastrzał Z2 18x20 cm	stan dobry	1 szt stan zły- do wymiany

17.	zastrzał Z3 17x16 cm	stan dobry	1 szt stan zły- do wymiany
18.	zastrzał Z4 18x20 cm	stan dobry	
19.	zastrzał Z5 17x16 cm	stan dobry

- Uwaga:
- Po demontażu istniejącego pokrycia dachowego należy ocenić stan techniczny więźby dachowej.
 - W przypadku stwierdzenia elementu w uszkodzonych, zmuszałych lub zaatakowanych przez grzyby lub owady należy te elementy wymienić na nowe.
 - Istniejącą więźbę dachową należy oczyścić z zabrudzeń, owadów i pleśni i poddać impregnacji.
 - W przypadku konieczności wymiany lub naprawy dodatkowych elementów należy skonsultować zakres prac z kierownikiem budowy i projektantem
 - Prace związane z wymianą elementów konstrukcji więźby dachowej należy wykonywać z zachowaniem połączeń ciesielskich stosowanych w okresie budowy obiektu
 - W kolorze czerwonym zaznaczono elementy do wymiany.
