Projekt :	Remont pokrycia dachowego w Kościele PW Wniebowstąpienia Pańskiego w Pogwizdowie				
Adres :	Pogwizdów, dz nr 65, obręb Pogwizdów				
Inwestor :	Parafia w Kwietnikach Kwietniki 27 , 59-411 Paszowice				
Projektant :	mgr inż. arch. Daniel Wilk	upr. nr 34/DSOKK/2013			
Opracował :	Tomasz Cichoński				
Tytuł rysunku :	Elewacja wschodnia				
Branża :	Data :	Stadium :	Skala/Arkusz :	Nr rysunku :	
INWENTARYZACJA	Październik 2020	PB	1:100/A3	I-02

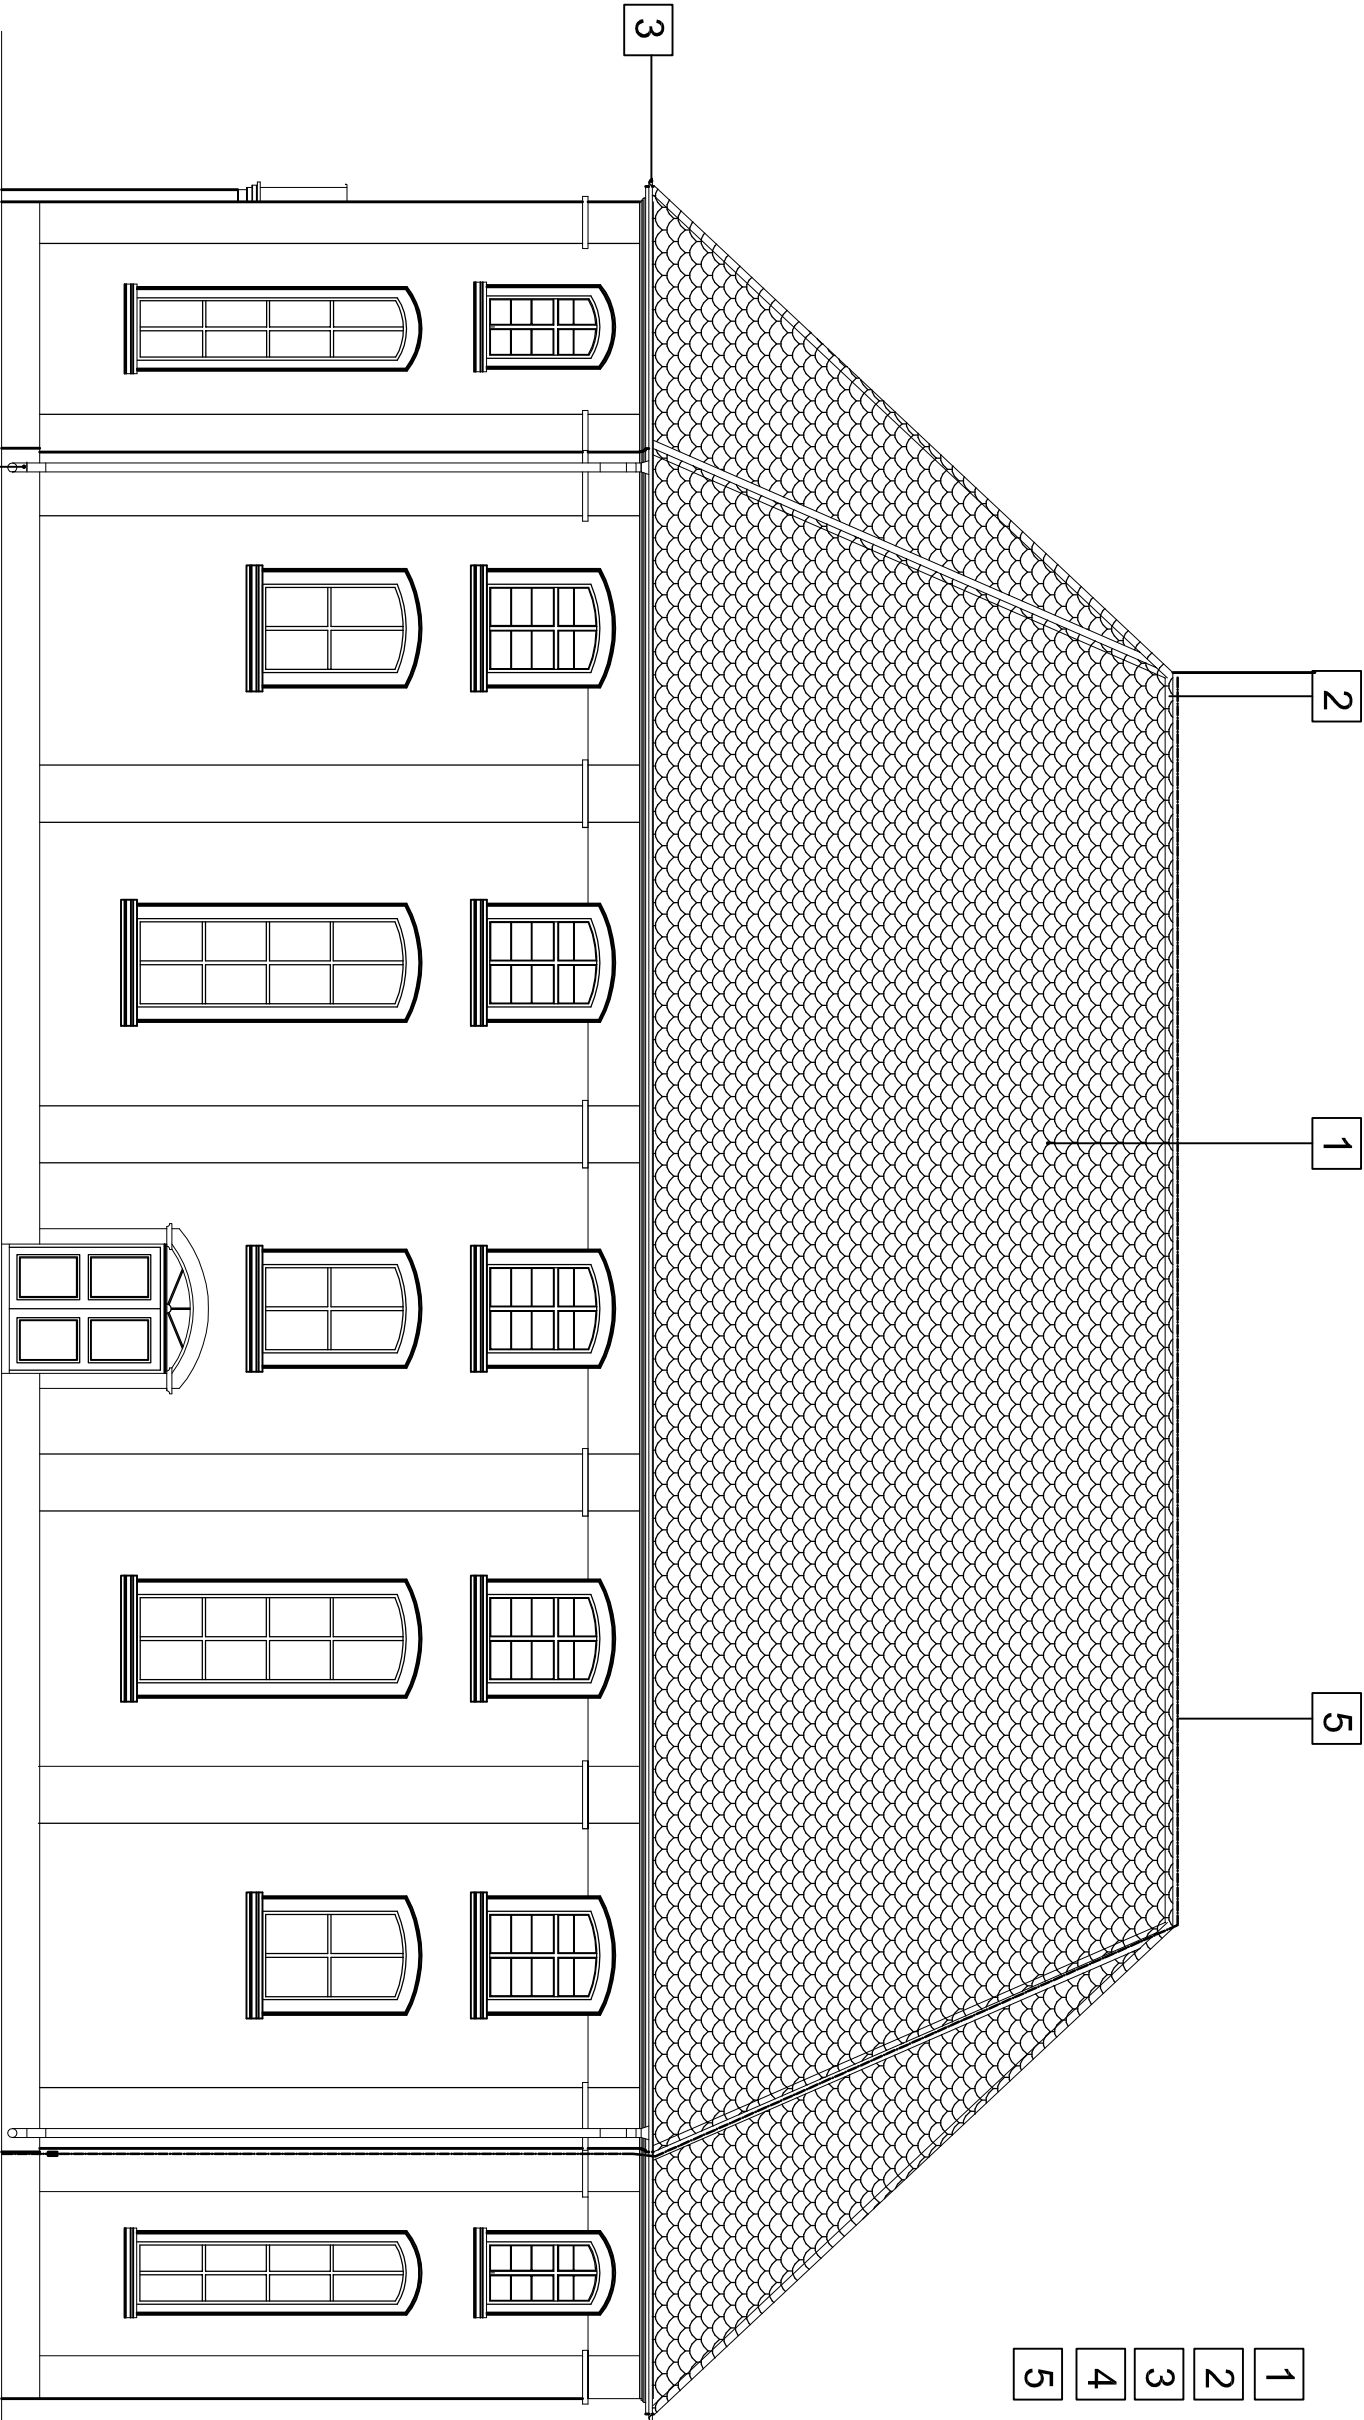
Dachówka ceramiczna karpiówka w kolorze czerwonym
- 2

Gonsiory ceramiczne w kolorze czerwonym
- 3

Ryminy dachowe z blachy ocynkowanej
- 4

Runy spustowe z blachy z cynku
- 5

Instalacja odgromowa - drut fi 6

- Uwaga:
- Po demontażu istniejącego pokrycia dachowego należy ocenić stan techniczny więźby dachowej.
 - W przypadku stwierdzenia elementów uszkodzonych, zmuszających lub zatakowanych przez grzyby lub owady należy te elementy wymienić na nowe.
 - Istniejącą więźbę dachową należy oczyścić z zabrudzeń, owadów i pleśni i poddać impregnacji.
