Projekt :	REMONT POKRYCIA DACHOWEGO I PRZEDSIONKA WEJŚCIOWEGO KOŚCIOŁA PW. ŚW. JÓZEFA OBLUBIEŃCA NMP W KWIETNIKACH		
Adres :	Kwietniki 27, dz nr 35, obręb Pogwizdów		
Inwestor :	Parafia w Kwietnikach Kwietniki 27, 59-411 Paszowice		
Projektant :	mgr inż. arch. Agnieszka Wolska-Cielińska	upr. nr 01/DSOKK/2022	
Opracował :	Tomasz Cichoński		
Tytuł rysunku :	Elewacja wchodnia		
Branża :	Data :	Stadium :	Skala/Arkusz :
INWENTARYZACJA	Grudzień 2023	PAB	1:150/A4
Nr rysunku :			I-04

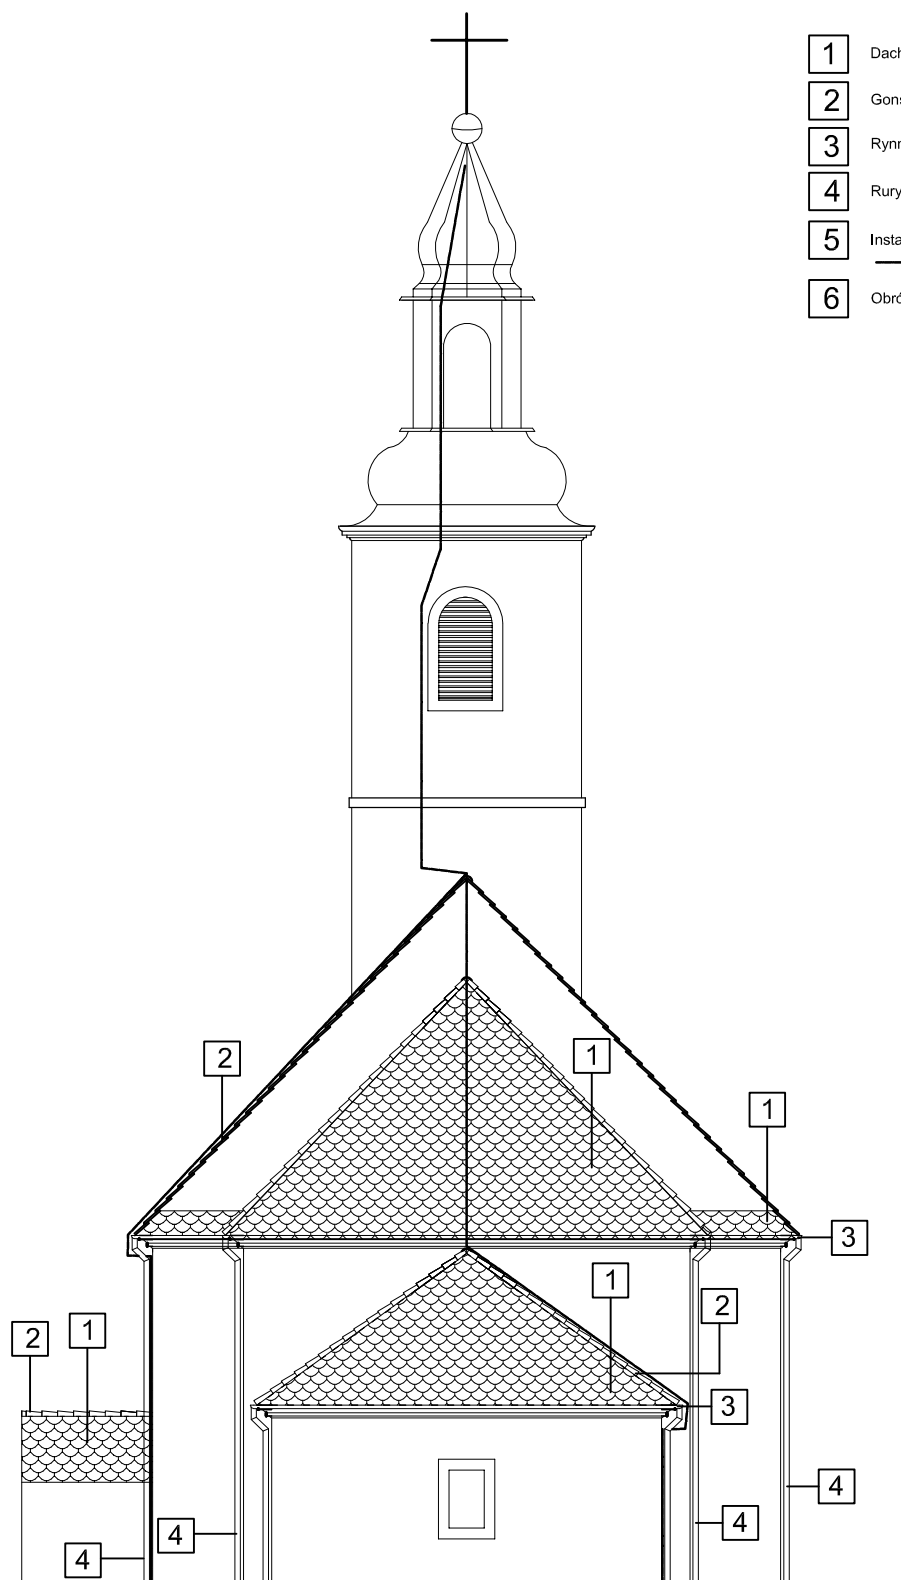
- 1 Dachówka ceramiczna karpiówka w kolorze czerwonym
- 2 Gonsiory ceramiczne w kolorze czerwonym
- 3 Rynny dachowe z blachy ocynkowanej
- 4 Rury spustowe z blachy ocynkowanej
- 5 Instalacja odgromowa - drut fi 6
- 6 Obróbka blacharska z blachy ocynkowanej

Uwaga:
 1. Po demontażu istniejącego pokrycia dachowego należy ocenić stan techniczny więźby dachowej.
 2. W przypadku stwierdzenia elementów uszkodzonych, zmruszałych lub zaatakowanych przez grzyby lub owady należy te elementy wymienić na nowe.
 3. Istniejącą więźbę dachową należy oczyścić z zabrudzeń, owadów i pleśni i poddać impregnacji.
