Projekt :	REMONT POKRYCIA DACHOWEGO I PRZEDSIIONKA WEJŚCIOWEGO KOŚCIOŁA PW. ŚW. JÓZEFA OBLUBIEŃCA NMP W KWIEŃNIKACH				
Adres :	Kwieńniki 27, dz nr 35, obręb Pogwizdów				
Inwestor :	Parafia w Kwieńnikach Kwieńniki 27 , 59-411 Paszowice				
Projektant :	mgr inż. arch. Agnieszka Wojska-Cielinska	upr. nr 01/DSOKK/2022			
Opracował :	Tomasz Cichoński				
Tytuł rysunku :	Elewacja południowa				
Branża :	Data :	Stadium :	Skala/Arkusz :	Nr rysunku :	
ARCHITEKTURA	Grudzień 2023		PAB	1:150/A3	A-02

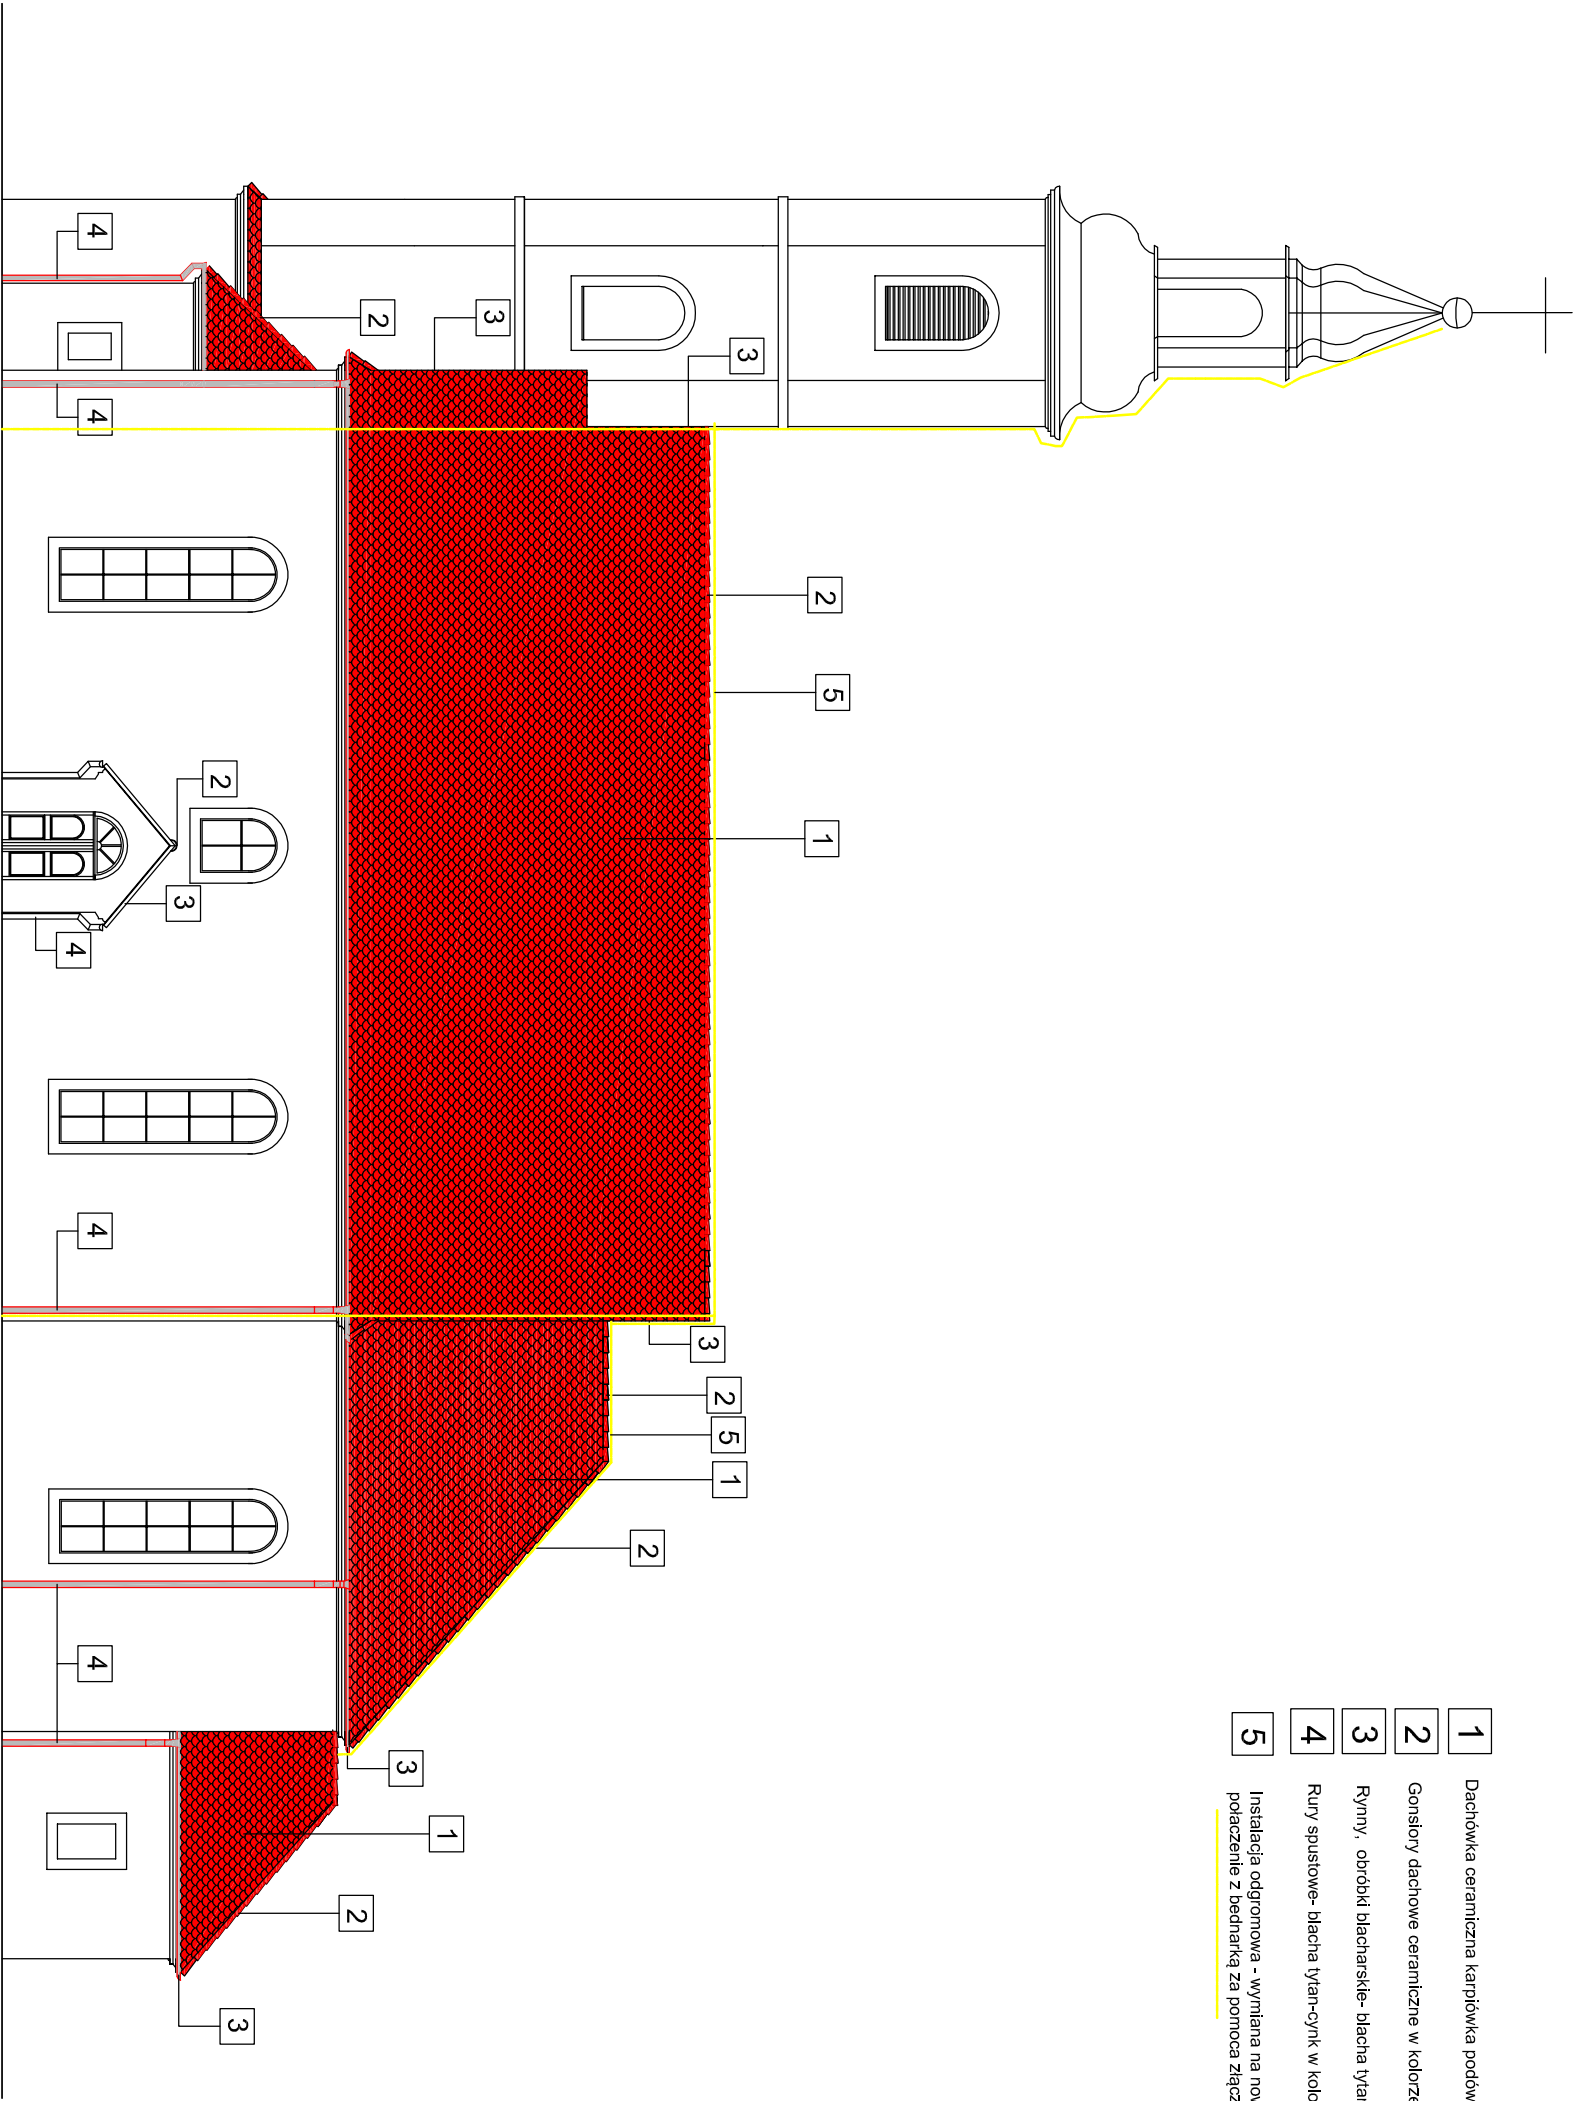
Dachówka ceramiczna karpówka podówinie w koronkę- kolor czerwony do wymiany na nową
- 2

Goniony dachowe ceramiczne w kolorze czerwonym- wymiana na nowe
- 3

Rywny , obróbkí blacharskie- blacha tytan-cynk w kolorze naturalnym- wymiana na nowe
- 4

Rury spustowe- blacha tytan-cynk w kolorze naturalnym- wymiana na nowe
- 5

Instalacja odgromowa - wymiana na nowa - drut ocynk fi 8, połączenie z bednarką za pomocą złączka kontrolnego

- Kolorystyka :
1. Dach- dachówka ceramiczna karpówka - kolor czerwony
  2. Obróbki blacharskie , orynnowanie- z blachy cynkowanej w kolorze naturalnym
  3. Goniony dachowe ceramiczne w kolorze czerwonym

- Uwaga:
1. Po demontażu istniejącego pokrycia dachowego należy ocenić stan techniczny więźby dachowej.
  2. W przypadku stwierdzenia elementów uszkodzonych, zmuszałych lub zaatakowanych przez grzyby lub owady należy te elementy wymienić na nowe.
  3. Istniejącą więźbę dachową należy oczyścić z zabrudzeń, owadów i pleśni i poddać impregnacji.
