Projekt :	REMONT POKRYCIA DACHOWEGO I PRZEDSIIONKA WEJŚCIOWEGO KOŚCIOŁA PW. ŚW. JÓZEFA OBLUBIEŃCA NMP W KWIEŃNIKACH			
Adres :	Kwietniki 27, dz nr 35, obręb Pogwizdów			
Inwestor :	Parafia w Kwietnikach Kwietniki 27 , 59-411 Paszowice			
Projektant :	mgr inż. arch. Agnieszka Wolska- Cielieńska	upr. nr 01/DSOKK/2022		
Opracował :	Tomasz Cichoński			
Tytuł rysunku :	Elewacja wchodnia			
Branża :	ARCHITEKTURA	Data :	Grudzień 2023	Stadium :
				PAB
				Skala/Arkusz :
				1:100/A3
				Nr rysunku :
				A-04

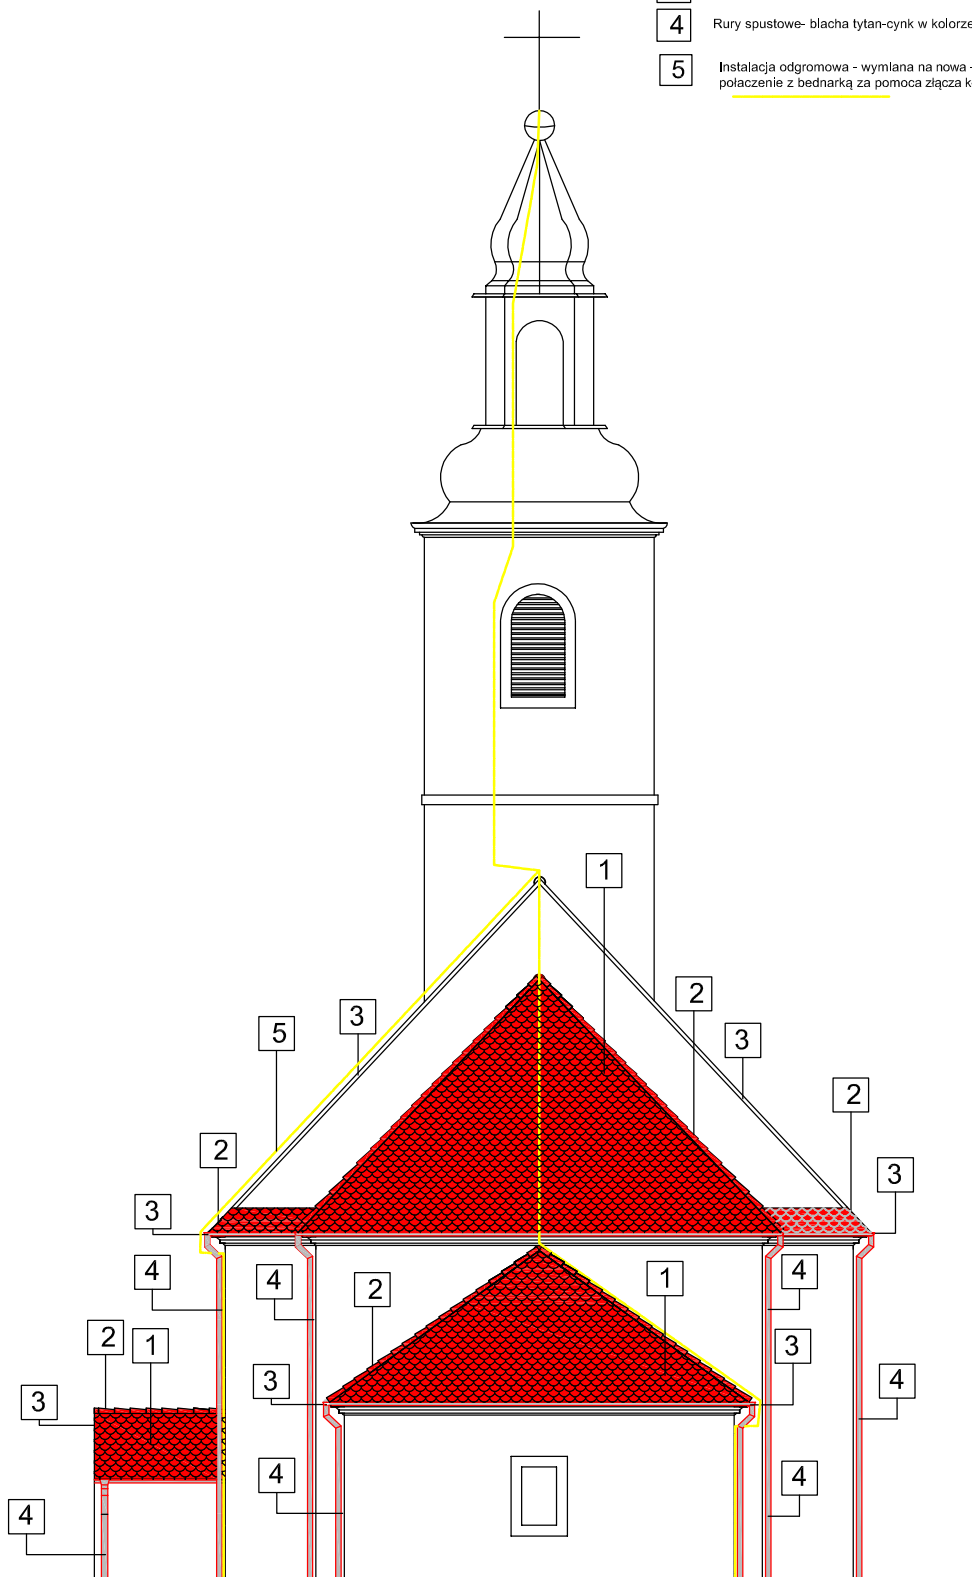
- 1 Dachówka ceramiczna karpiówka podójnie w koronkę- kolor czerwony do wymiany na nową
- 2 Gonsiory dachowe ceramiczne w kolorze czerwonym- wymiana na nowe
- 3 Rynny, obróbki blacharskie- blacha tytan-cynk w kolorze naturalnym- wymiana na nowe
- 4 Rury spustowe- blacha tytan-cynk w kolorze naturalnym- wymiana na nowe
- 5 Instalacja odgromowa - wymiana na nowa - drut ocynk fl 8, połączenie z bednarką za pomocą złącza kontrolnego

1. Po demontażu istniejącego pokrycia dachowego należy ocenić stan techniczny więźby dachowej.
2. W przypadku stwierdzenia elementów uszkodzonych, zmurszałych lub zaatakowanych przez grzyby lub owady należy te elementy wymienić na nowe.
3. Istniejącą więźbę dachową należy oczyścić z zabrudzeń, owadów i pleśni i poddać impregnacji.

1. Dach- dachówka ceramiczna karpiówka - kolor czerwony
2. Obróbki blacharskie , orynnowanie- z blachy cynkowej w kolorze naturalnym
3. Gonsiory dachowe ceramiczne w kolorze czerwonym
