Projekt :	Remont pokrycia dachowego w Kościele PW Wniebowstąpienia Pańskiego w Pogwizdowie		
Adres :	Pogwizdów, dz nr 65, obręb Pogwizdów		
Inwestor :	Parafia w Kwieńnikach		
Projektant :	Kwieńniki 27 , 59-411 Paszowice		
Opracował :	mgr inż. arch. Daniel Wilk upr. nr 34/DSOKK/2013		
Tytuł rysunku :	Elewacja północna

Branża :	Data :	Stadium :	Skala/Arkusz :	Nr rysunku :
ARCHITEKTURA	Październik 2020	PB	1:100/A3	A-03

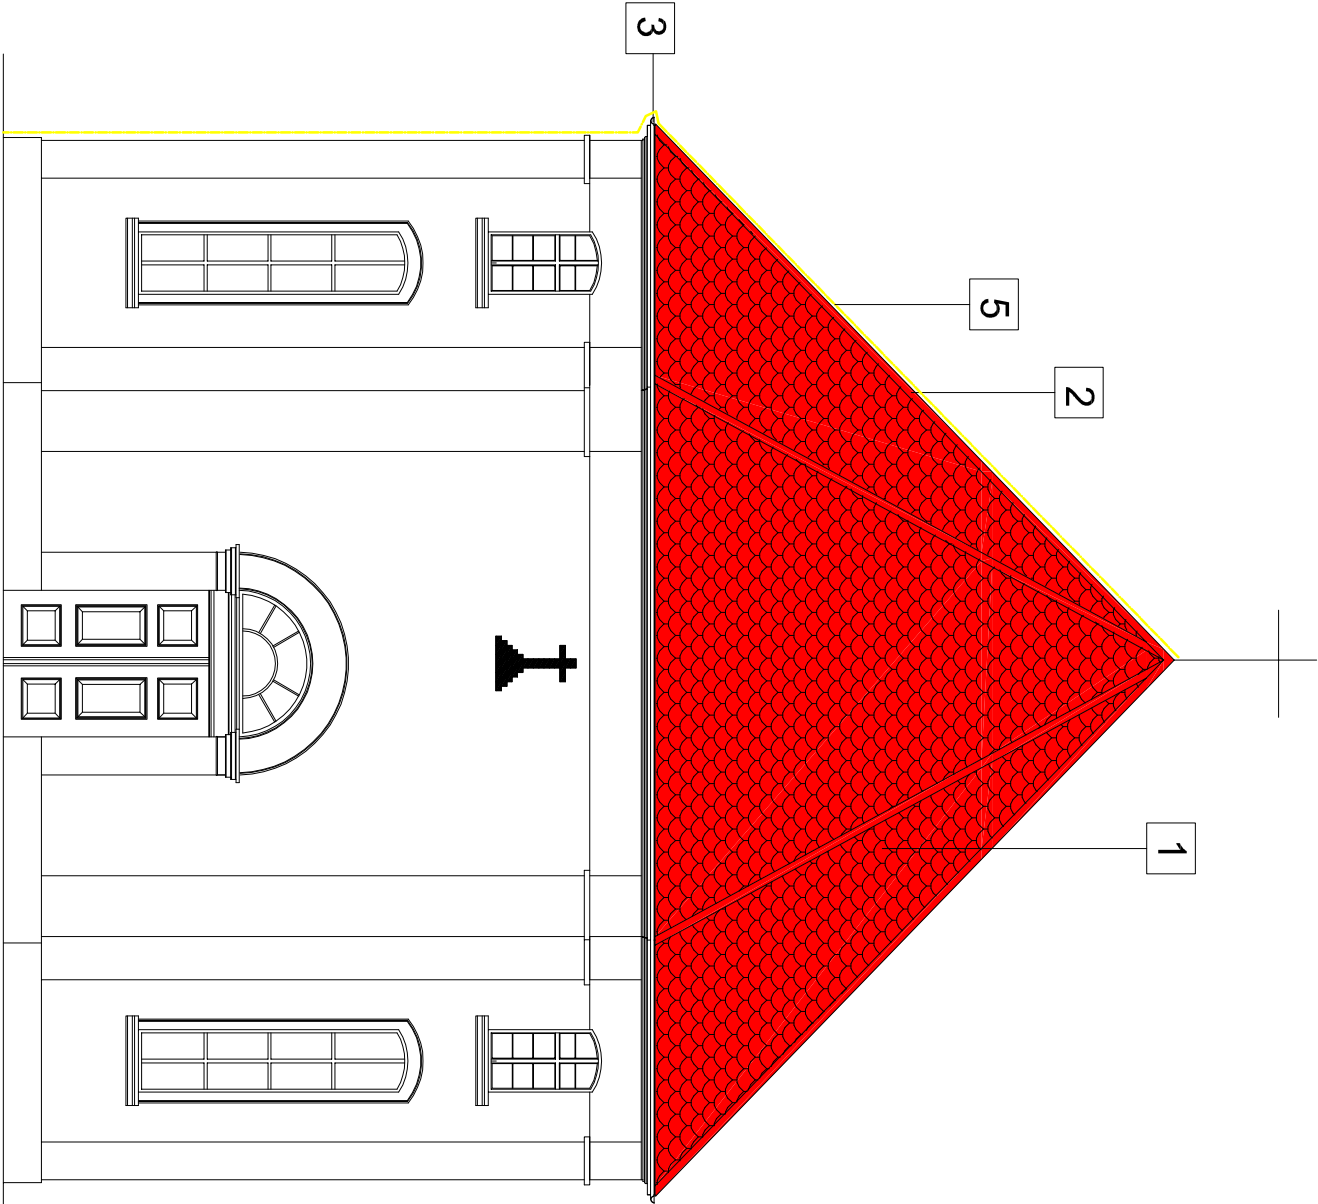
Dachówka ceramiczna karpiówka podójnie w koronkę-kolor czerwony do wymiany na nową
- 2

Goniony dachowe ceramiczne w kolorze czerwonym- wymiana na nowe
- 3

Ryiny, obróbki blacharskie- blachta tytan-cynk w kolorze naturalnym- wymiana na nowe
- 4

Rury spustowe- blachta tytan-cynk w kolorze naturalnym- wymiana na nowe
- 5

Instalacja odgromowa - wymiana na nowa - drut ocynk fi 8, połączenie z bednarką za pomocą złącza kontrolnego

- Kolorystyka :
1. Dach- dachówka ceramiczna karpiówka - kolor czerwony
 2. Obróbki blacharskie , orynnowanie- z blachy ocynkowanej w kolorze naturalnym
 3. Goniony dachowe ceramiczne w kolorze czerwonym

- Uwaga:
1. Po demontażu istniejącego pokrycia dachowego należy ocenić stan techniczny więzby dachowej.
 2. W przypadku stwierdzenia elementów uszkodzonych, zmuszących lub zaatakowanych przez grzyby lub owady należy te elementy wymienić na nowe.
 3. Istniejącą więzbę dachową należy oczyścić z zabrudzeń, owadów i pleśni i poddać impregnacji.
