Projekt :	Remont pokrycia dachowego w Kościele PW Wniebowstąpienia Pąskiego w Pogwizdowie		
Adres :	Pogwizdów, dz nr 65, obręb Pogwizdów		
Investor :	Parafia w Kwieńnikach Kwieńniki 27 , 59-411 Paszowice		
Projektant :	mgr inż. arch. Daniel Wilk	upr. nr 34/DSOKK/2013	
Opracował :	Tomasz Cichoński		
Tytuł rysunku :	Elewacja południowa

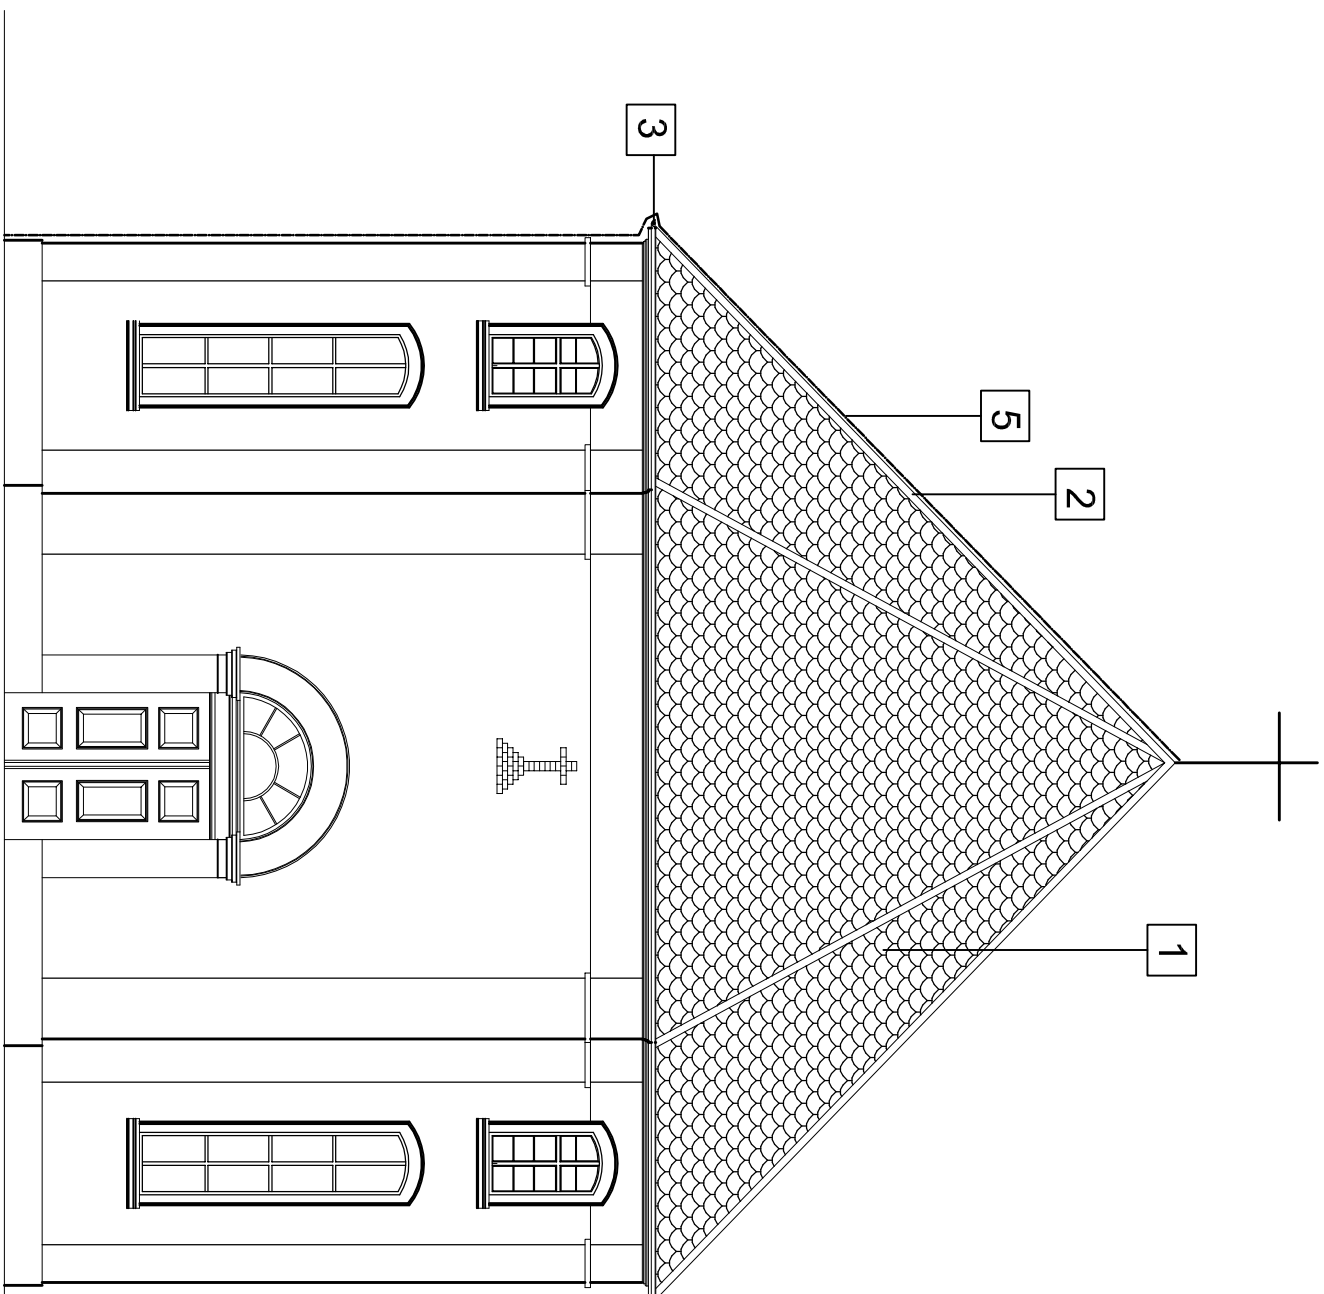
- 1 Dachówka ceramiczna karpiołka w kolorze czerwonym
- 2 Gonsiory ceramiczne w kolorze czerwonym
- 3 Ryminy dachowe z blachy ocynkowanej
- 4 Rury spustów z blachy z cynku
- 5 Instalacja odgromowa - drut fi 6
- 5 Instalacja odgromowa - drut fi 6

1. Po demontażu istniejącego pokrycia dachowego należy ocenić stan techniczny więźby dachowej.
2. W przypadku stwierdzenia elementów uszkodzonych, zmuszałych lub zaatakowanych przez grzyby lub owady należy te elementy wymienić na nowe.
3. Istniejącą więźbę dachową należy oczyścić z zabrudzeń, owadów i pleśni i poddać impregnacji.
