PROJEKT ZAGOSPODAROWANIA TERENU

Temat : **REMONT POKRYCIA DACHOWEGO
KOŚCIOŁA PW. WNIEBOWSTĄPIENIA
PAŃSKIEGO W POGWIZDOWIE**

Obiekt : **BUDYNEK SAKRALNY**

PROJEKTARCHITEKTONICZNO-BUDOWLANY

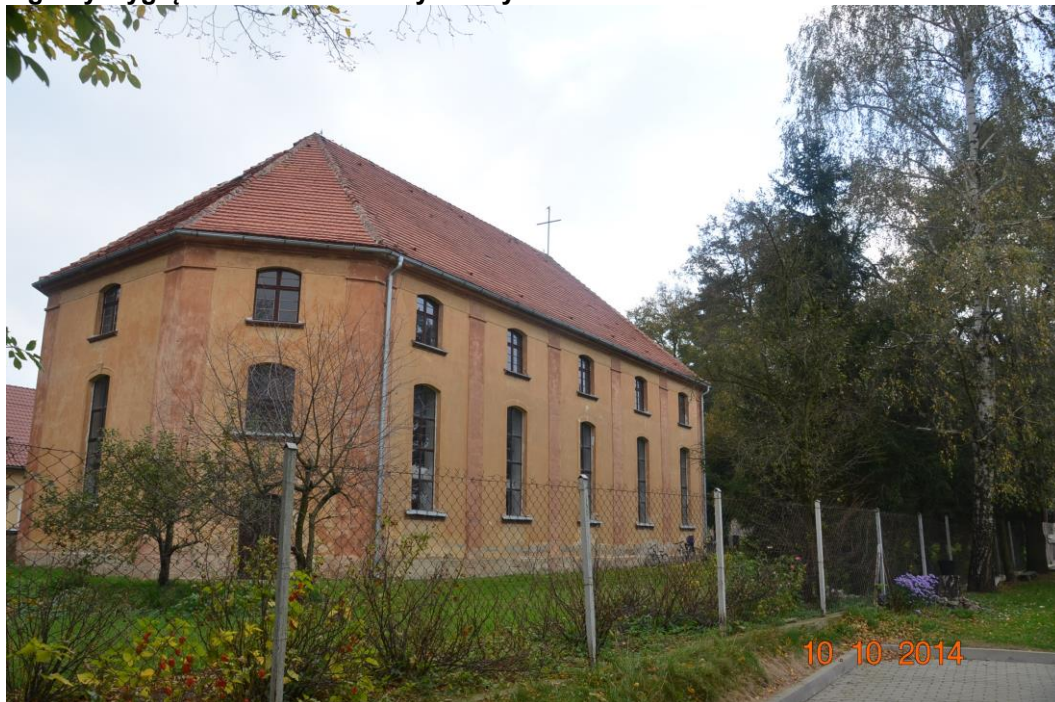
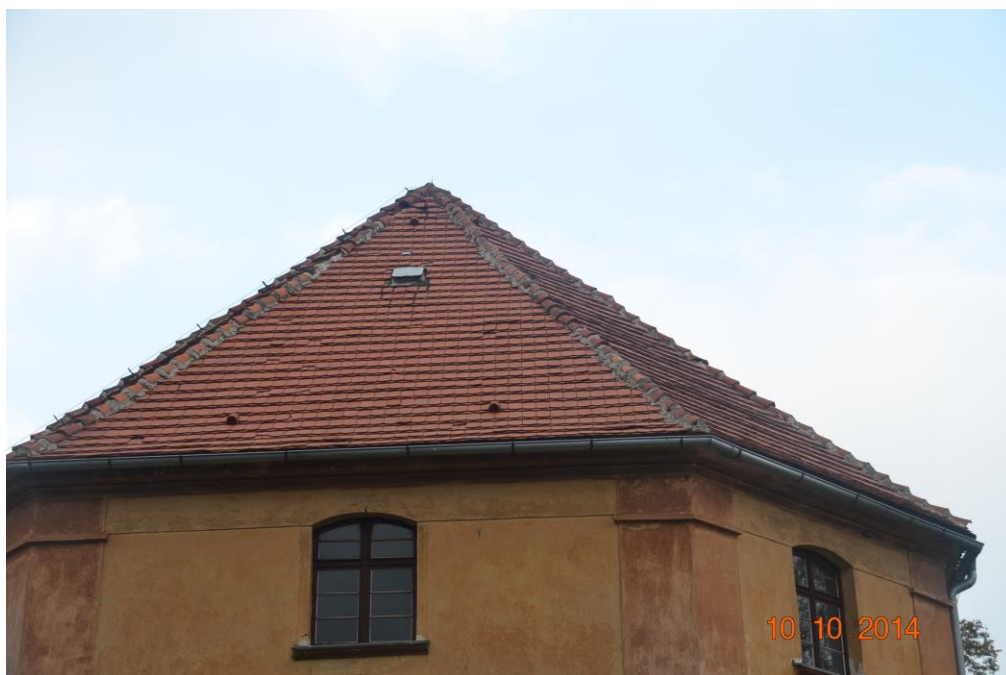
Stan techniczny pokrycia dachowego jest średni. Istniejące pokrycie dachowe (dachówka ceramiczna karpówka) wymaga wymiany. Dachówka zlasowana i zmurszała. Występują liczne ubytki w dachówce oraz ubytki gonsiorów dachowych. Wymienić należy również istniejące obróbki blacharskie.

Ogólny wygląd dachu z widocznymi ubytkami Gonsiorów i dachówek

Istniejące pokrycie dachowe należy rozebrać wraz z obróbkami blacharskimi, rynnami dachowymi i rurami spustowymi. Po rozebraniu istniejących łąt dachowych należy przeprowadzić dokładną ocenę techniczną więźby dachowej. **W przypadku stwierdzenia jakichkolwiek uszkodzeń, zagrzybień, infekcji owadów należy skontaktować się z biurem projektowym w celu ustalenia dalszego przebiegu prac.** Elementy uszkodzone należy wymienić na nowe lub wzmocnić z zachowaniem występujących wymiarów elementów więźby. Do wykonania nowych elementów drewnianych należy zastosować drewno klasy min C27 impregnowane . Prace należy wykonywać zgodnie ze sztuką budowlaną. Pozostałą część więźby dachowej

należy oczyścić i zaimpregnować poprzez smarowanie impregnatami trójfunkcyjnymi : przeciw ognioiw, grzybom i owadom. Na tak przygotowaną więźbę dachową należy ułożyć ekran zabezpieczający z membrany dachowej o przepuszczalności min 1500 g/m² . Membranę dachową mocować do krokwi za pomocą kontrłat o przekroju ok. 3x5 cm . Następnie należy ułożyć łąty o przekroju 4x6 cm w rozstawie dobranym do zastosowanej dachówki. Jako pokrycie dachowe przyjęto dachówkę ceramiczną karpiówkę układaną podwójnie w koronkę w kolorze czerwonym. Gonsiory dachowe ceramiczne w kolorze czerwonym.

Jako obróbki blacharskie należy zastosować blachę tytan –cynk o gr 0,6 mm. Obróbki blacharskie należy zastosować przy pasach nadrynnowych.

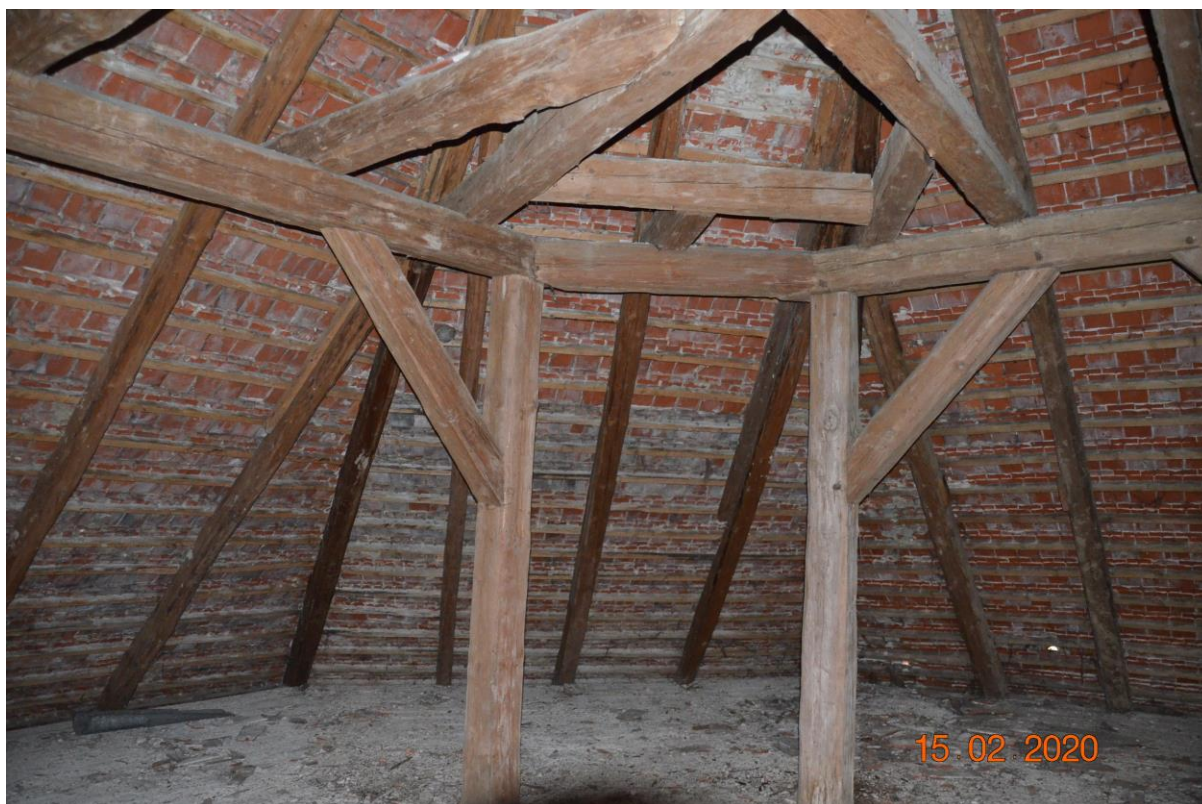
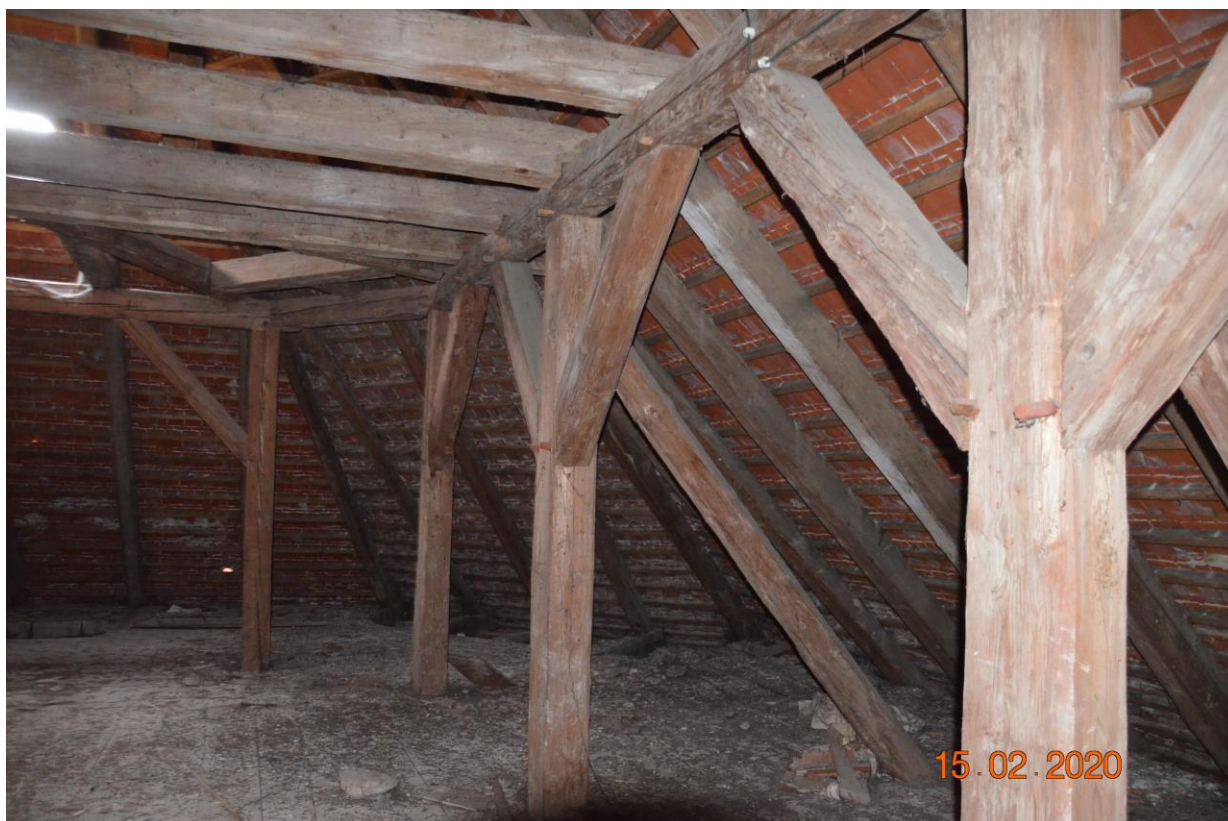
Więźba dachowa jest w stanie dobrym .Elementy drewniane więźby dachowej nie wykazują zniszczeń, nadmiernych ugięć i infekcji grzybów lub owadów. Dokładną analizę stanu technicznego więźby dachowej należy przeprowadzić po demontażu dachówki . W przypadku stwierdzenia elementów uszkodzonych, zmurzałych lub zaatakowanych przez grzyby lub owady należy te elementy wymienić na nowe. Istniejącą więźbę dachową należy oczyścić z zabrudzeń, owadów i pleśni i poddać impregnacji.

Ocena stanu technicznego poszczególnych elementów więźby dachowej:

3. Krokiew K1- stan dobry, brak przegnić , odkształceń, ugięć i degradacji owadów.
4. Krokiew K2- stan dobry, brak przegnić , odkształceń, ugięć i degradacji owadów.

5. Słup S1- stan dobry, brak przegnić , odkształceń, ugięć i degradacji owadów.
6. Słup S2- stan dobry, brak przegnić , odkształceń, ugięć i degradacji owadów.

7. Słup S3- stan dobry, brak przegnić , odkształceń, ugięć i degradacji owadów.
8. Płatew P1- stan dobry, brak przegnić , odkształceń, ugięć i degradacji owadów.

9. Płatew P2- stan dobry, brak przegnić , odkształceń, ugięć i degradacji owadów.
10. Jętki J1- stan dobry, brak przegnić , odkształceń, ugięć i degradacji owadów.

11. Jętki J2- stan dobry, brak przegnić , odkształceń, ugięć i degradacji owadów.
12. Belki B1- stan dobry, brak przegnić , odkształceń, ugięć i degradacji owadów.

13. Zastrzały Z1- stan dobry, brak przegnić , odkształceń, ugięć i degradacji owadów.
